# Utprøving av mekanisk fartsdump i fv 585 Nattlandsveien, Bergen

## Erfaringar frå prøveprosjekt des. 2020 – juli 2021

Vestland  
fylkeskommune

Mars 2022

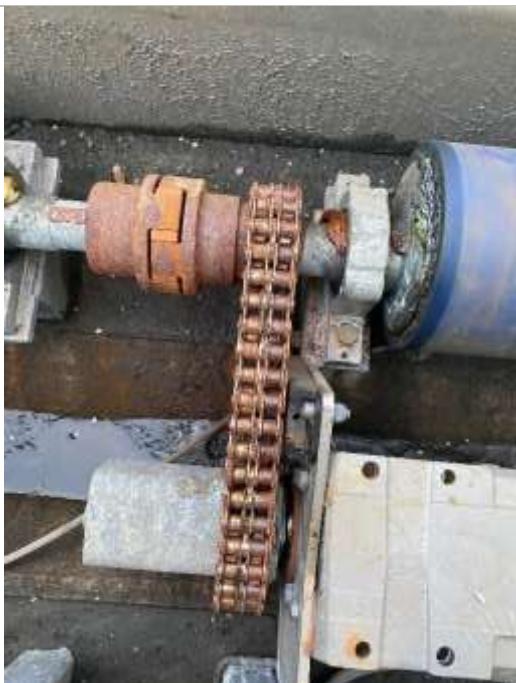
Systemet vart i perioden 3.5-25.5.2021 sett i standby modus. Dette hadde samanheng med at det mandag 03.05.2021 ca. kl. 16 kom melding om at luka i retning sentrum stod låst i nedsenka posisjon. Driftspersonell vart informert om dette og fekk i samarbeid med leverandør same kveld sett luka tilbake i plan med vegen. Vurderinga vart at det var naudsynt å ha tilsyn og service av mekanismen. Dette vart utført 25.5.2021 på natt då vegen på grunn av trafikkmengd må stengast ved slikt tilsyn. Kjeder, lager og pakningar vart smurt opp samt at leverandør justerte nokre parametrar i programmet slik at motor går lettare.

Det er ikkje blitt konkludert med kva som direkte forårsaka at mekanismen låste seg. Det var stilt spørsmål om objekt (stein e.a.) kunne ha kilt seg ved opphengslinga, men det vart ikkje funne noko ved ettersynet. Ei anna mogeleg årsak er korrosjon – mellom anna var kjedet som trekker rulla fram og tilbake synleg rusta.

Bilete frå installasjon viser korrosjon på kjede. Dette kan ha samanheng med fleire faktorar, og me nemner her to tilhøve som kan ha påverka mekanismen:

- systemet låg svært lenge på lager i Bergen etter mottak frå leverandør før det vart montert og sett i drift
- lokale driftsforhold med bruk av vegsalt

I september 2021 fekk leverandør omsider gjennomført innreise til Norge og utført service på systemet. Med bakgrunn i historikk med lang lagringstid før installasjon og driftssetjing vart det bestemt å skifta kjeder og kjedestrammarar før planlagt intervall. På grunn av defekte PCI-portar har det vore problem med overføring av data, slik at dataeininger også vart skifta ut.

- Ingen utfall eller driftsstans i perioden fram til 3.mai 2021
- Mobildataabonnement hadde litt for lav datamengd slik at ein ikkje fekk opp live video i slutten av månaden
- Tilråding om ein (1) servicesjekk pr år blir vurdert å vere for lite. Smøring og reingjering bør gjerne vere i tre intervall (haust/vinter/vår). Dei rår til smøring med lanolinolje som gjev betre vern mot vestlandsk vinter
