Notat

Dato: 15.09.2021

Oppdrag:	Fv55 Bru over Esefjorden. Skredfarevurdering.	Fagrapport- nummer:	060235-GEO-NOT-001	
Oppdragsgivar:	Ingar Hals	Planfase:	Reguleringsplan	Ant. vedlegg: 0 Rev. 00
Kommune:	Sogndal	Vegnr.:	Fv55	S14D1
UTM 33 ref.:				
Utarbeida av:	Ingrid B. Hynne	Kontrollert av:	Harald Hauso

Fv55 Bru over Esefjorden. Skredfarevurdering.

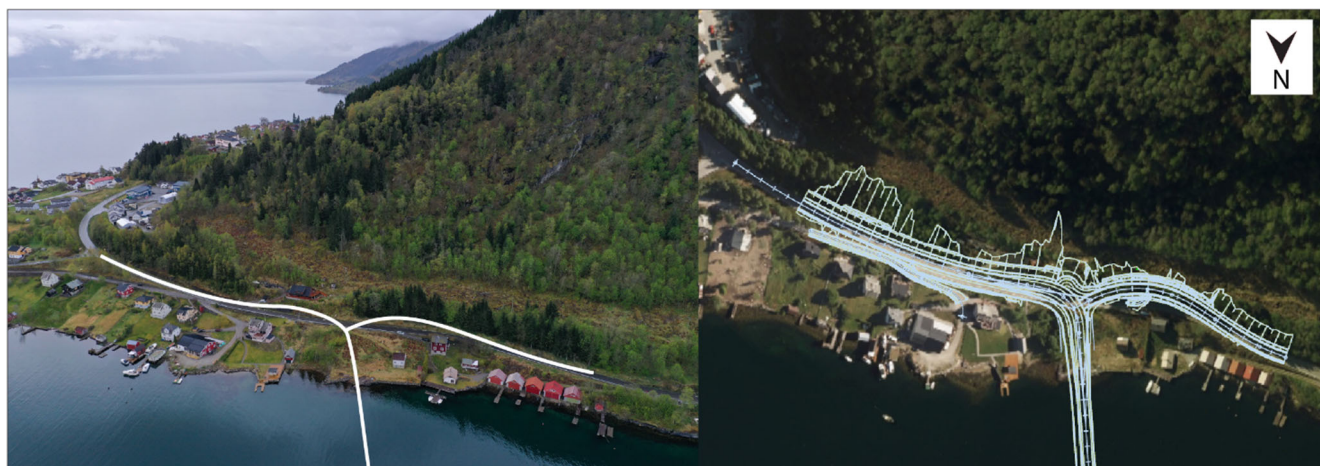
Ved Storesva på sørsida av Esefjorden ligg dagens veg ca. 5-15 hm over fjorden (figur 6). Det er bebyggelse på nedsida av vegen, samt eit hus på oppsida aust i planområdet. Ca. 20-40 meter opp frå dagens veg går det ei høgspenlinje. Langs linja er det synlege urmassar, og terrenget er stort sett under 30 grader bratt, med unntak av ei kort strekning mellom Storesva og Balestrand.

Figur 6: Dronefoto (til høgre) og ortofoto over sørsida av Esefjorden, med veglinje. Dronefoto er teke 06.05.2020.

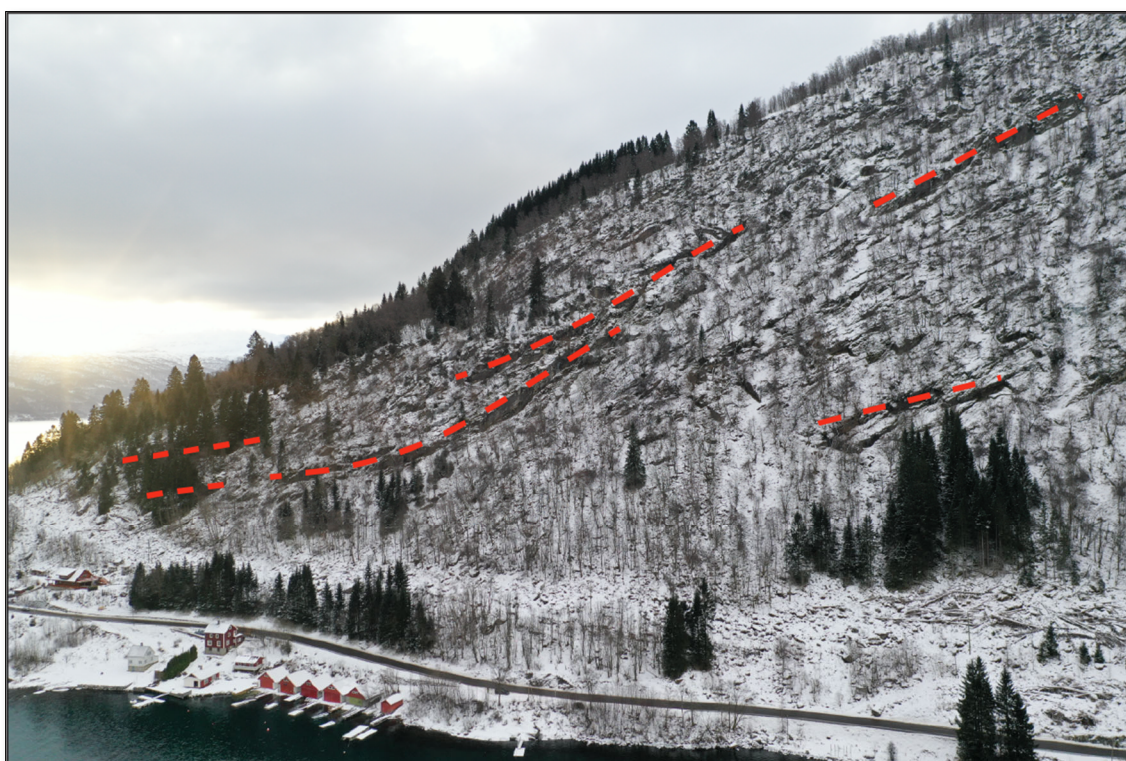
Esefjorden er omgitt av bratte fjell, og planområde med landkar og veg i dagen ligg tett opp mot sidebratt terreng på over 30 grader, særskilt på sørsida av Esefjorden (figur 5-7).

Fjellsida strekk seg ca. 400 hm opp mot ein ryggformasjon, som går vidare mot Raudmelen (972 moh) (figur 1). Fjellsida er vendt mot nord-nordøst. Det er skogsvegetasjon heilt opp til ryggen, med lauvskog og enkelte granfelt. Det er fleire synlege berghamrar (>50 grader), blant anna markerte hammerlag som skrår opp i fjellsida nord for ryggformasjonen (figur 7). Hamrane og ura nær vegen er synfara i terrenget den 28.januar. Det er fleire steile parti, delvis overhengande, opp i 10-20 hm. Rotvelt og vegetasjon heng ut over kanten i mange områder. Det er registrert fleire lause blokker i dei bratta partia, samt nedfall i underkant av hamrane (figur 8). Det er ikkje registrert ferske blokker i terrenget nær vegen, kun eldre vegetert skredmateriale.

Figur 7: Dronefoto over sørsida av Esefjorden, med berghamrar teikna inn. Bilde er teke 28.01.2021.

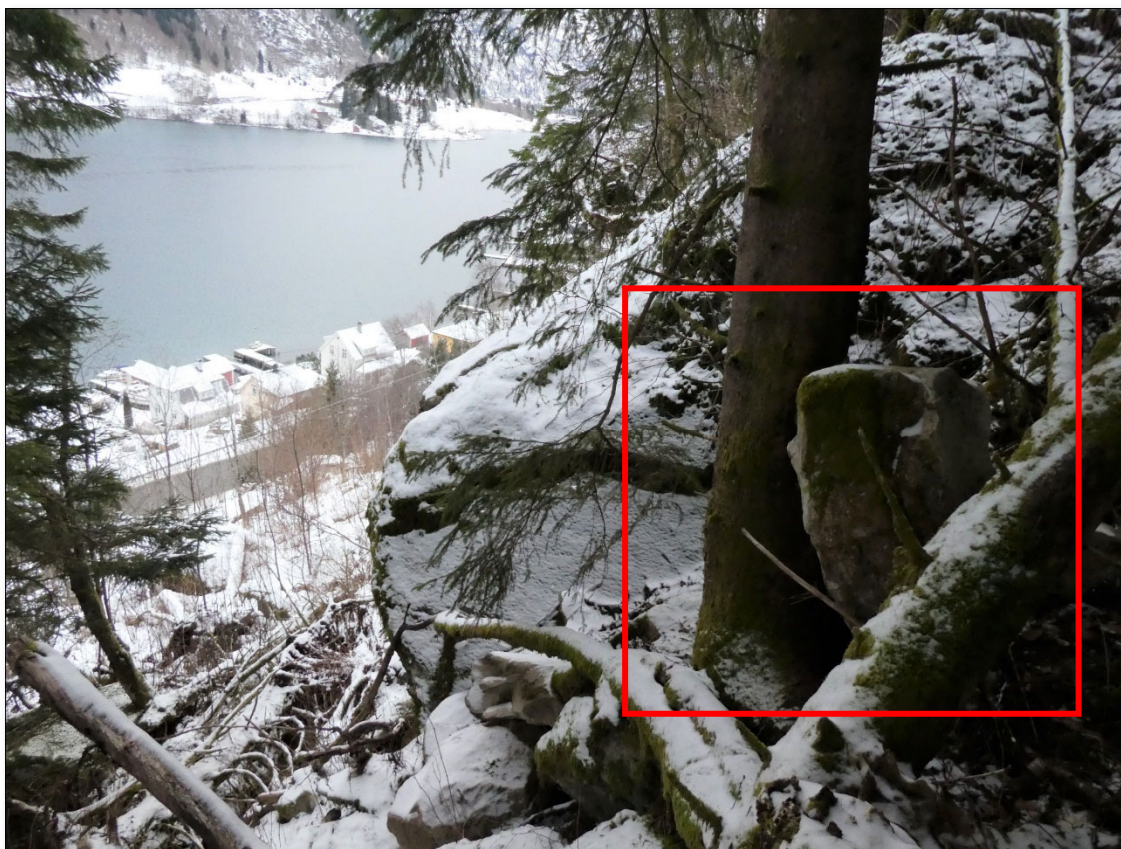
I følgje NGIs skredfarekartlegging i 2014 blei det observert lause blokker på 1m³ og større i berghamrar over bolighus ved ca. S15D1 m10 (ref. 3). Desse blei også registrert under synfaring 28.januar.

Figur 8: Nedfall frå berghammar over fv55 på sørsida av Esefjorden. Ei blokk har stoppa i eit grantre. Bilde er teke 28.01.2021.

Det skal utførast arbeidssikring før oppstart med arbeid i terrenget over dagens veg på sørsida av Esefjorden. Dette inneberer inspeksjon og reinsk av berghamrane som ligg tettast på veglinja, ca. mellom høgdekote 50-150. Det er blant anna registrert fleire lause blokker i berghamrar over bolighus ved ca. km S15D1 m10, og det må utførast reinsk og vurdere behov for boltesikring. Det er behov for mannskap med fjellsikringserfaring.

I tillegg til å reinsk i berghamrar nær vegbana må stabiliteten til overflateblokker i terrenget vurderast. Det kan vere nødvendig å sikre enkeltblokker, som potensielt kan settast i bevegelse ved arbeid i området, til dømes graving og sprenging.

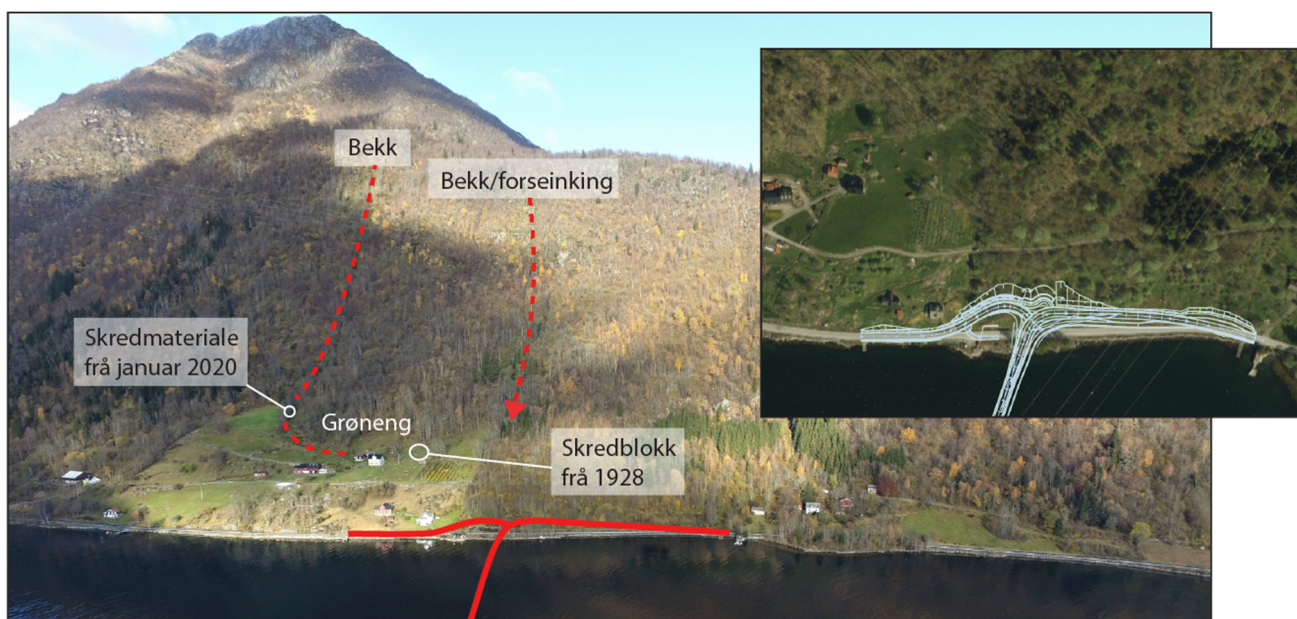
Ved Presthola på nordsida av Esefjorden strekk fjellsida seg ca. 450 hm opp til ein rygg, som fortsett mot Tjugatoten (1098 moh) (figur 1, 9). Fjellsida er vendt mot sørvest. Dagens veg ligg få hm over fjorden, og avstanden til bratt sideterreng er større enn på sørsida av Esefjorden. Det er bebyggelse på oppsida av vegen, blant anna plassane Grøneng og Gjerde. Fjellsida er skogkledd, i hovudsak lauvskog. Det er enkelte berghamrar og eksponert svaberg. På garden Grøneng er det registrert fleire skredblokker på innmarka ved husa og i skogsterrenget over garden (figur 10, 11). Langs dagens veg og gardsvegar vekslar det mellom bergskjeringar, lausmasseskråning og tørrmuring.

Det er ikkje registrert markerte skredløp i fjellsidene som grenser mot planområdet, kun to mindre bekkeløp nord for Esefjorden, ned mot garden Grøneng (figur 9).

Figur 9: Dronefoto over nordsida av Esefjorden, med alternativ (bru/veg) grovt skissert. Bilde er teke 28.10.2019.

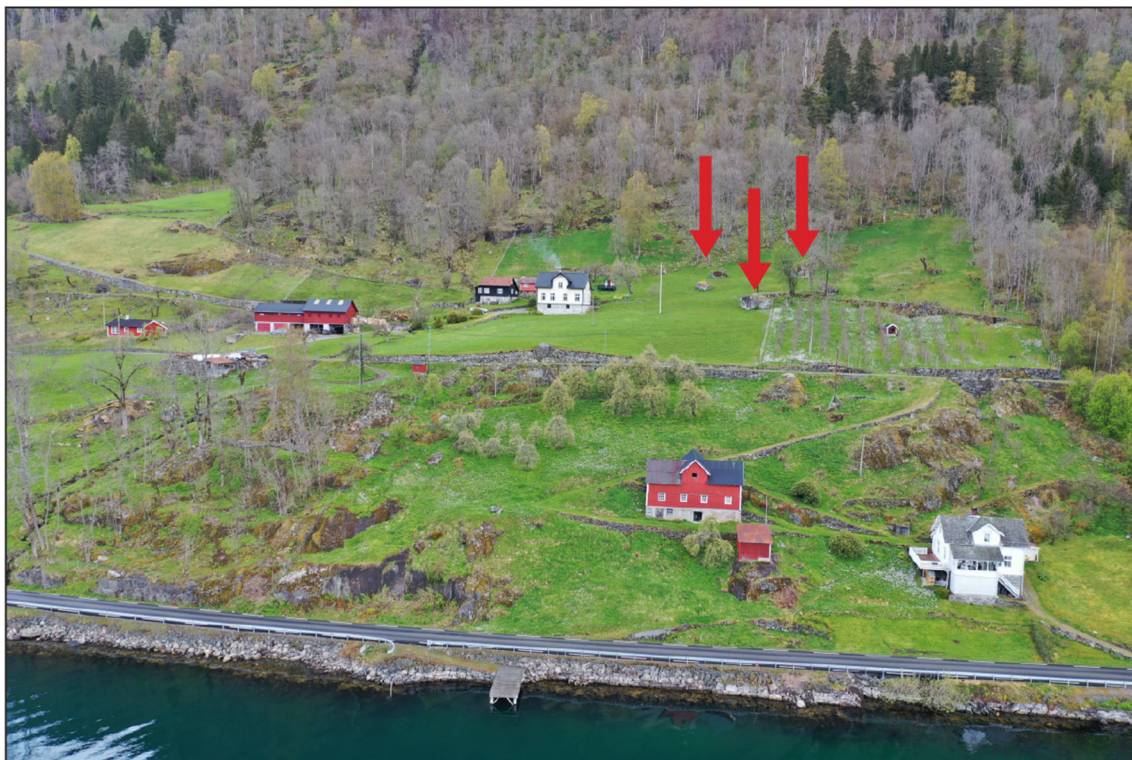
På nordsida av Esefjorden, fortel lokal kjelde om steinsprangaktivitet i fjellsida, men det er ikkje kjent eller registrert skred i fylkesvegen i planområdet. I 1928 skal det ha kome stein heilt ned på bøen til garden Grøneng (figur 9, 10), og for ca. 10 år sida gjekk det eit steinsprang som stoppa i nedre del av skogen mot bøen.

I bekken som kjem ned nord for Grøneng gard har det gått fleire mindre lausmasseskred og sørpeskred, seinast i 2013 og januar 2020. Skreda skal ha stoppa i øvre del av bøen. Figur 11 viser skredmassar frå hendinga i 2020. Bøen og nedre del av skogen over Grøneng gard blei synfara i terreng 28.januar. Skredmassar frå hendinga i 2020, skredblokk frå hendinga i 1928, samt eldre skredmassar blei registrert.

Figur 10: Dronefoto over Grøneng gard på nordsida av Esefjorden, der alternativ 1 er planlagt med landkar/veg i dagen. Enkelte skredblokker er markert i bilde. Ei av blokkene er frå ei skredhending i 1928. Bilde er teke 06.05.2020.

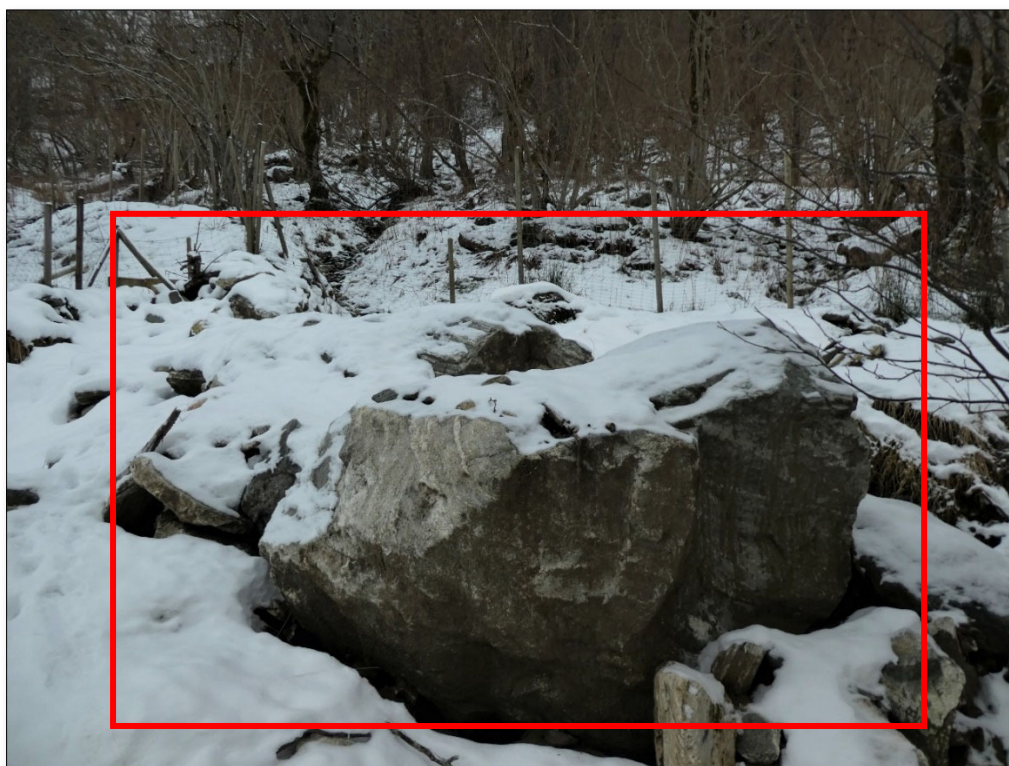
På sørsida av Esefjorden er det ikkje registrert bekkeløp eller markerte forseinkingar i terrenget, som potensielt kan drenere sørpeskred. På nordsida er det to mindre bekkeløp ned mot garden Grøneng, der det ifølge grunneigar har gått fleire mindre lausmasse og sørpeskred i bekkeløpet nordvest for garden.

Figur 11: Skredmassar frå eit sørpeskred i januar 2020 over garden Grøneng på nordsida av Esefjorden. Sjå figur 9 for området skredmassane stoppa.

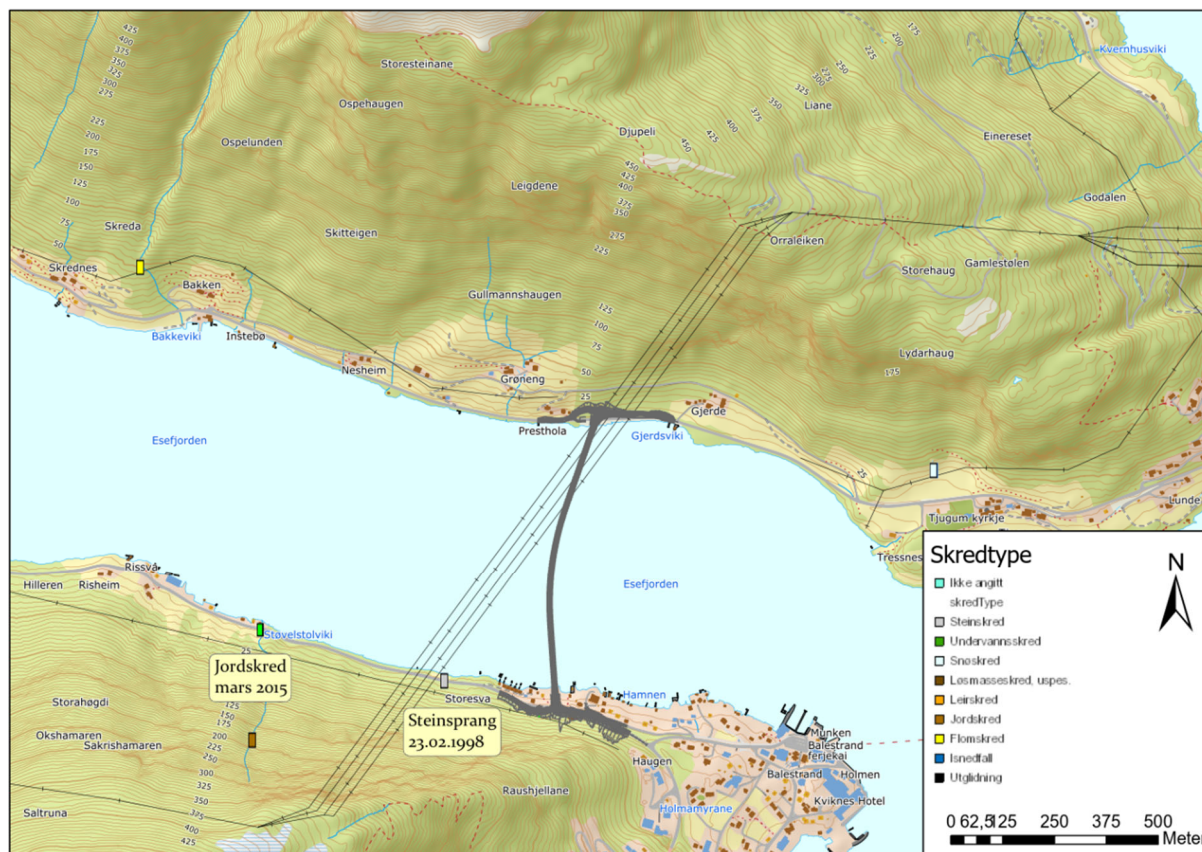
Det er registrert eit steinsprang i Nasjonal vegdatabase (NVDB) og på skrednett sør for Esefjorden ved Storesva (S14D1 m 8093-8094) i februar 1998 (figur 14, ref. 10). Det er ikkje meldt om stengt veg som følgje av hendinga, og volum av skredmassar i veg er ikkje oppgitt. Driftentreprenør på kontrakt Midtre Sogn kjenner ikkje til at det har vore problem med skredaktivitet i veg/planområde, verken nord eller sør for Esefjorden.

Vest for planområdet på sørsida av Esefjorden er det registrert eit jordskred i mars 2015 (ref. 10). Det går eit bekkeløp der dette skredet gjekk. Registreringa er basert på flyfoto, og hendinga ligg ikkje i Nasjonal vegdatabase.

Figur 14: Registrert skred vest for planområdet ved Esefjorden. Henta frå skrednett.no.
