Vestland Fylkeskommune

► Atferdsanalyse - myke trafikanter i Bergen sentrum

Oppdragsnr.: 52304753 Dokumentnr.: Traf01 Versjon: 01 Dato: 2023-10-23

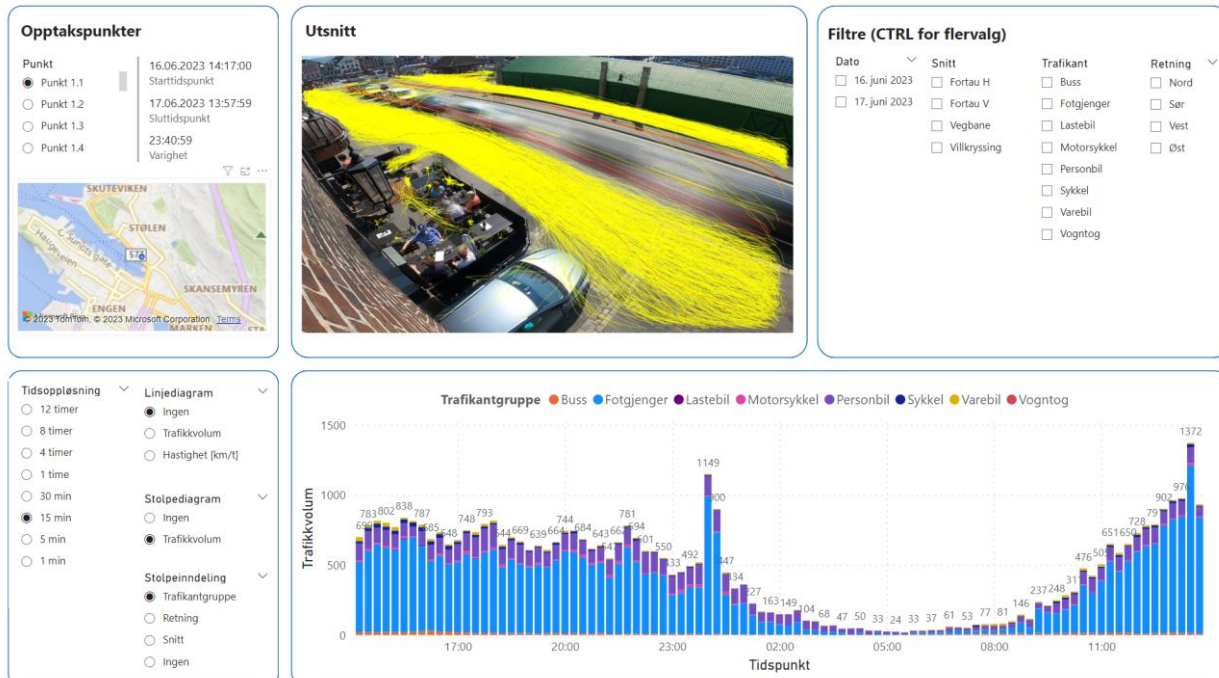
Figur 5-1: Utsnitt brukergrensesnitt (dashboard) for den utarbeidede trafikkdatabasen i Power BI.

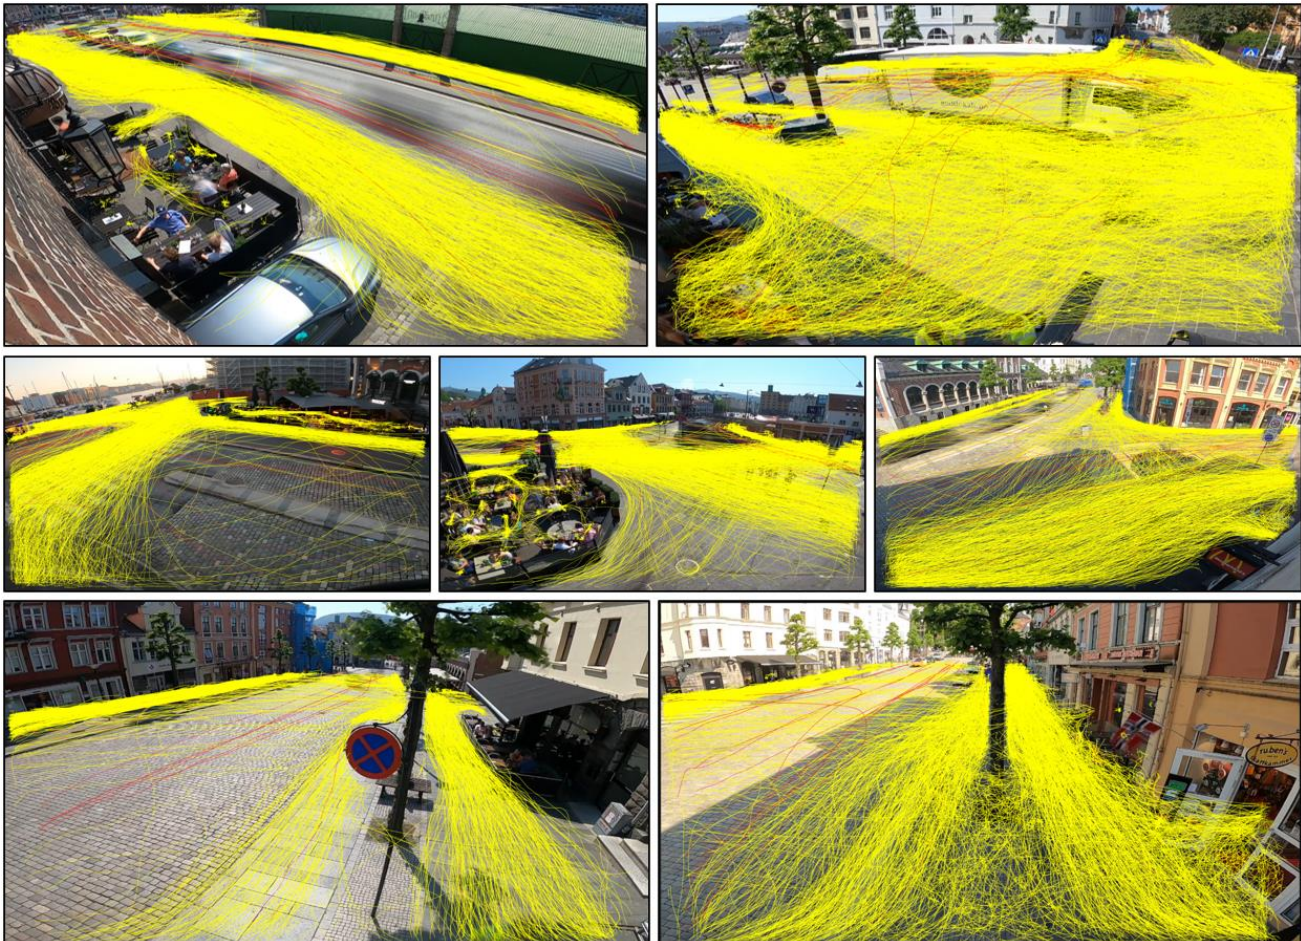
Figur 5-5: Resultatplott fra GoodVision for alle opptakspunkter i delområde 1. Gule linjer er gående, og røde linjer er syklende.

Figur 5-5 viser resultatplott fra GoodVision for alle opptakspunkter i delområde 1. Plottene viser registrerte fotgjenger- og sykkelbevegelser i løpet av en representativ 15-minutters periode med høy aktivitet.

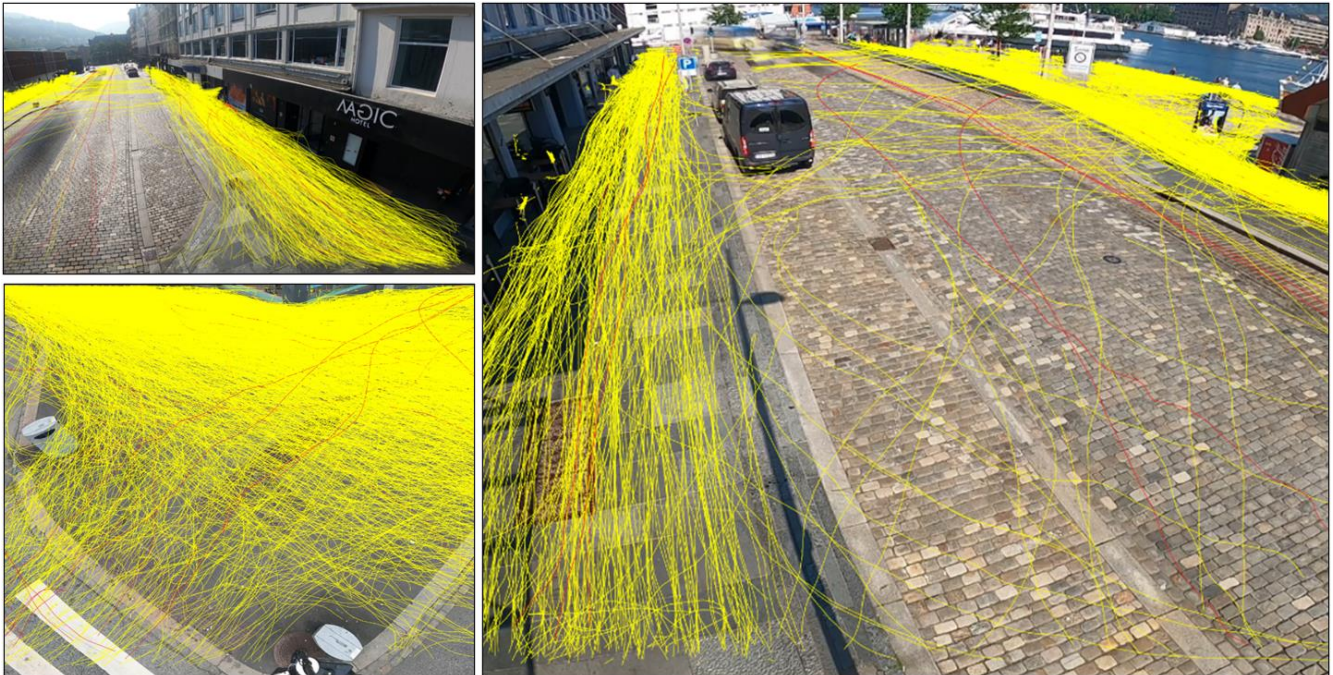
Figur 5-11: Resultatplott fra GoodVision for alle opptakspunkter i delområde 3. Gule linjer er gående, og røde linjer er syklende.

Figur 5-11 viser resultatplott fra GoodVision for alle opptakspunkter i delområde 3. Plottene viser registrerte fotgjenger- og sykkelbevegelser i løpet av en representativ 15-minutters periode med høy aktivitet.

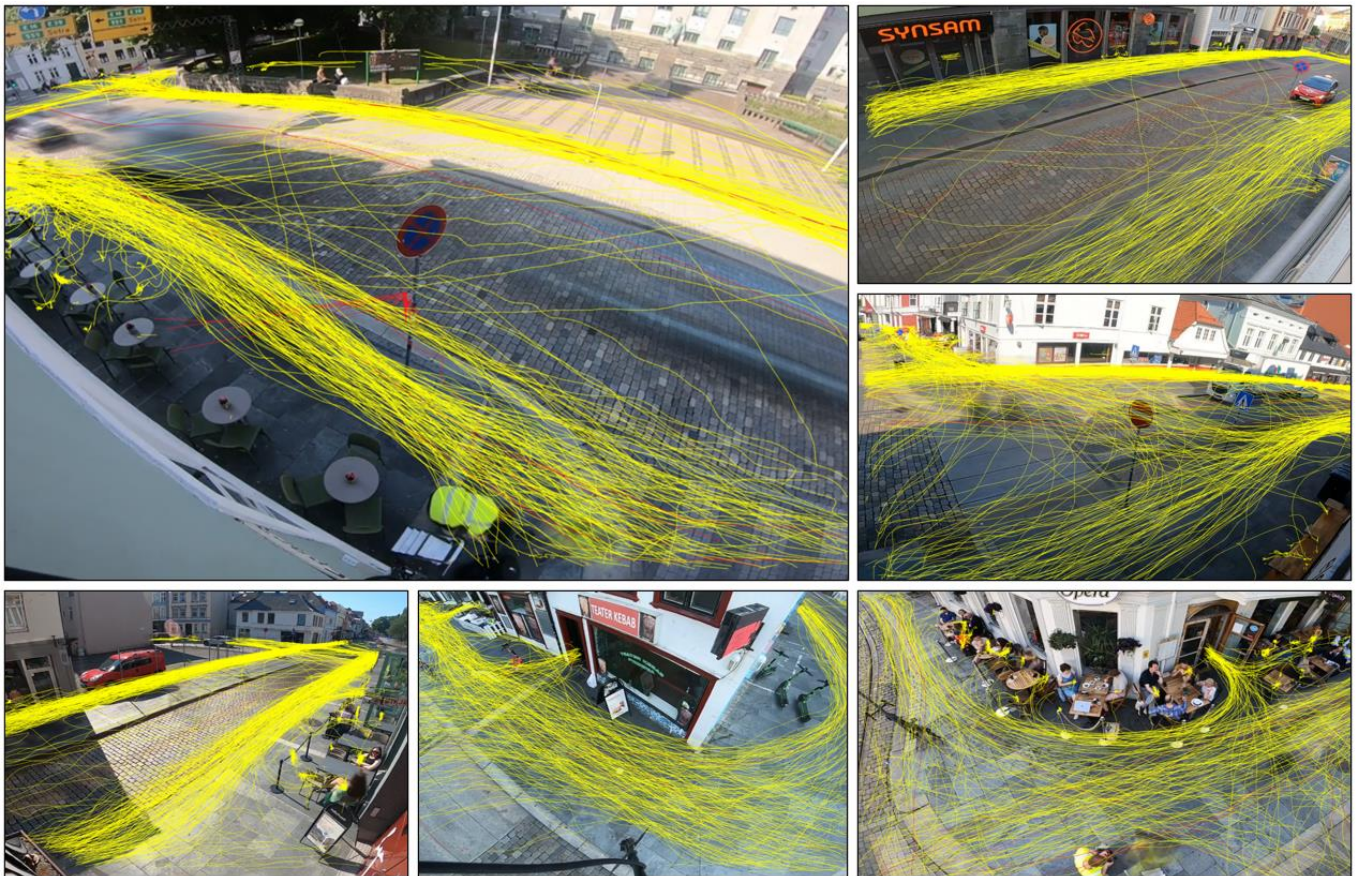
Figur 5-14: Resultatplott fra GoodVision for alle opptakspunkter i delområde 4. Gule linjer er gående, og røde linjer er syklende.

Figur 5-14 viser resultatplott fra GoodVision for alle opptakspunkter i delområde 4. Plottene viser registrerte fotgjenger- og sykkelbevegelser i løpet av en representativ 15-minutters periode med høy aktivitet.

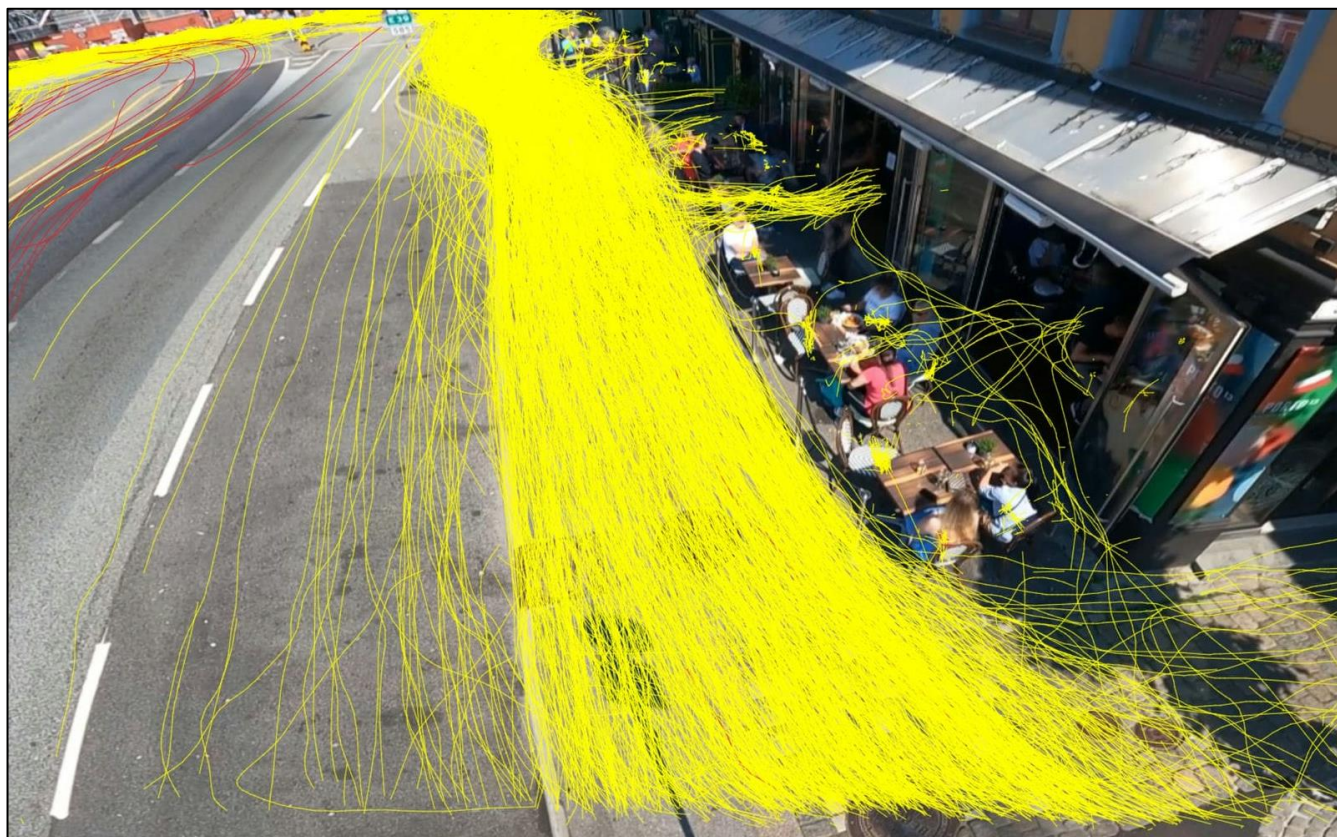
Figur 6-5: Registrert bevegelsesmønster for myke trafikanter langs fortau ved Porto 13 (delområde 2).

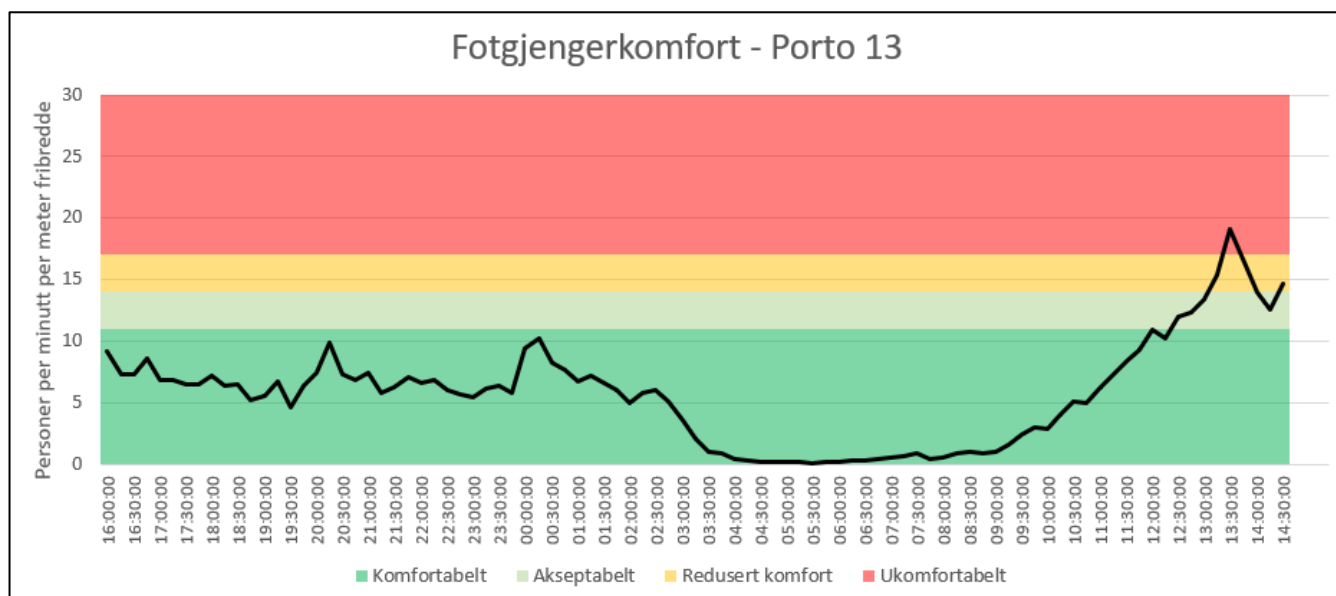
Figur 6-6: Beregnet utvikling i teoretisk komfortnivå langs fortauet ved Porto 13 i løpet av registreringsperioden.

Figur 6-6 viser hvordan teoretisk komfortnivå i det smaleste snittet langs fortauet forbi Porto 13 er beregnet å variere i løpet av registreringsperioden. Det fremgår at det på hele fredag er beregnet komfortable forhold, mens det på lørdag formiddag er beregnet en tiltagende reduksjon i komfortnivå med en kort periode med ukomfortable forhold omkring kl. 13:30.

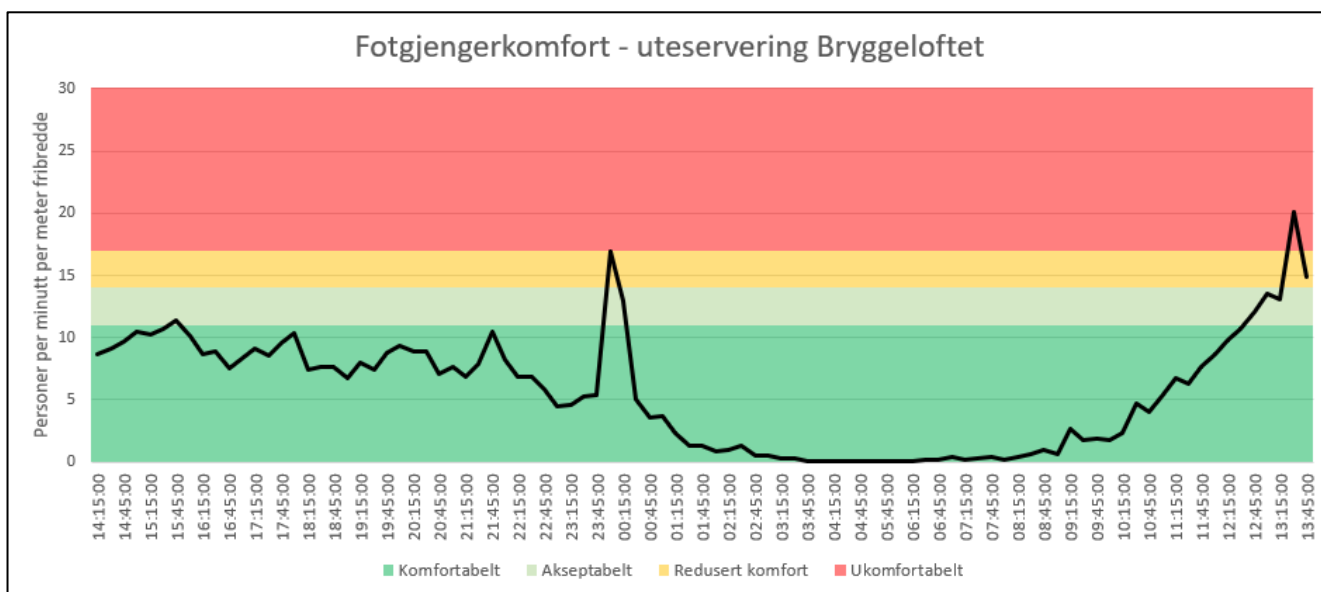
Figur 6-9: Beregnet utvikling i teoretisk komfortnivå langs fortauet forbi Bryggeloftet i løpet av registreringsperioden.

Figur 6-9 viser hvordan teoretisk komfortnivå i det smaleste snittet langs fortauet forbi Bryggeloftet er beregnet å variere i løpet av registreringsperioden. Det fremgår at det på fredag stort sett er beregnet komfortable eller akseptable forhold, men at det er beregnet en kortvarig periode med redusert komfort på lørdag natt omkring kl. 00:00. Dette antas å henge sammen med avslutning av siste konsert på Bergensfest denne kvelden. På lørdag formiddag er det beregnet en tiltagende reduksjon i komfortnivå med en kort periode med ukomfortable forhold omkring kl. 13:30.

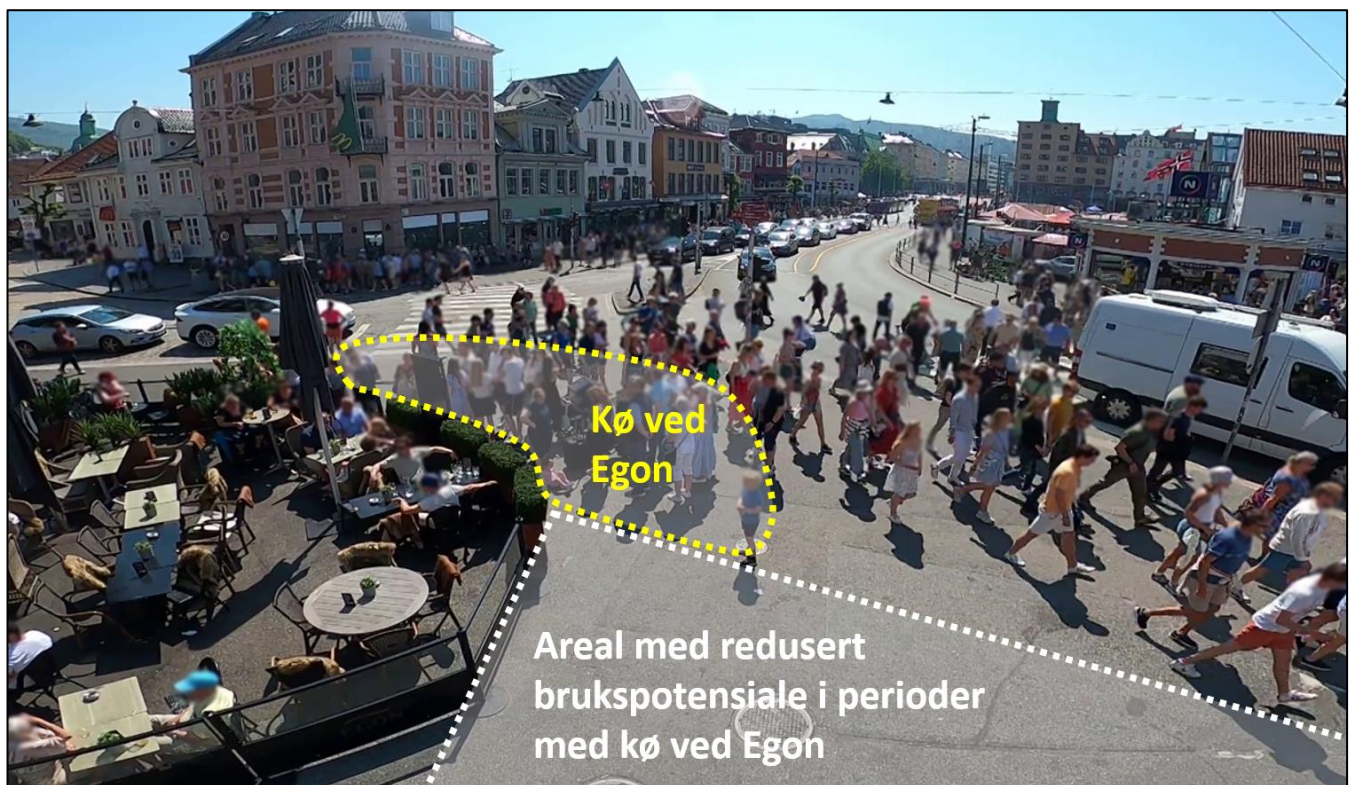
Figur 6-10: Område med kø foran uteserveringen ved Egon, samt arealer som får redusert brukspotensiale som følge av køen.

En tilsynelatende viktig bidragsyter til den høye fotgjengertettheten i disse områdene er fotgjengere som står i kø ved inngangen til uteserveringen til Egon. Denne køen står like ved ventearealet til overgangen på Bryggesporden, og således areal som ellers kunne blitt benyttet av fotgjengere som venter på å krysse vegbanen her. Køen ved Egon medfører også at deler av vrimlearealet i mindre grad kan benyttes av de som skal gjennom området, da den blokkerer for naturlige gangruter via disse arealene. Dette vil også kunne bidra til økte konsentrasjoner av fotgjengere på de gjenværende arealene som blir benyttet. Oppstillingsområdet for køen, samt arealene som får redusert brukspotensiale som følge av køen, er vist på figur 6-10 nedenfor.

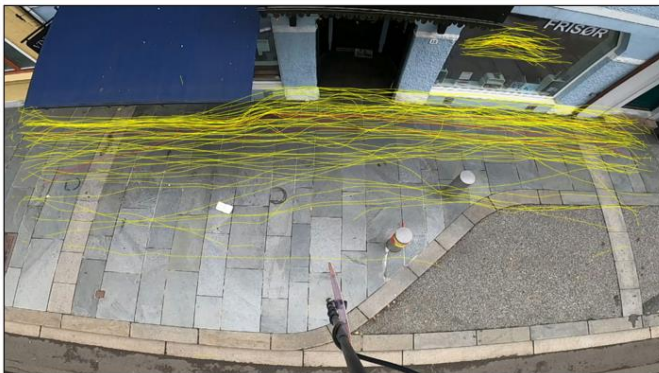
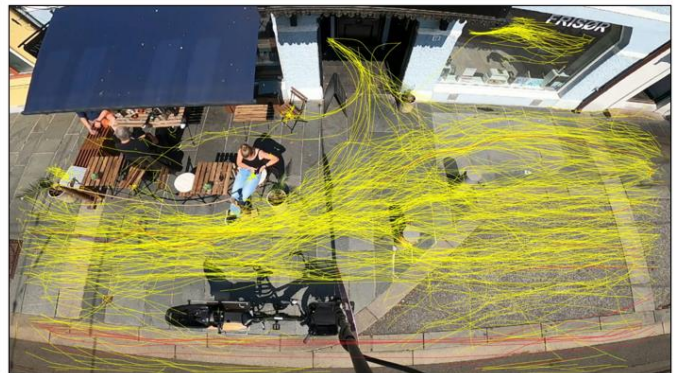
Bevegelsesmønster 15:00 – 15:15

Figur 6-16: Registrert bevegelsesmønster forbi pullerter ved vareleveringslomme ved ulike tidspunkter.

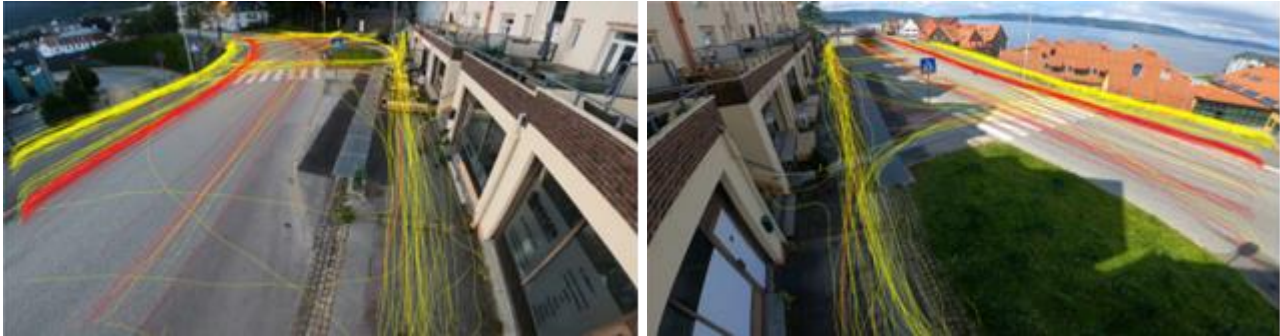
Figur 6-19: Adferdsmønster for gående og syklende i tidsrommet 08:00 - 10:00 sett fra vest til venstre og fra øst til høyre.

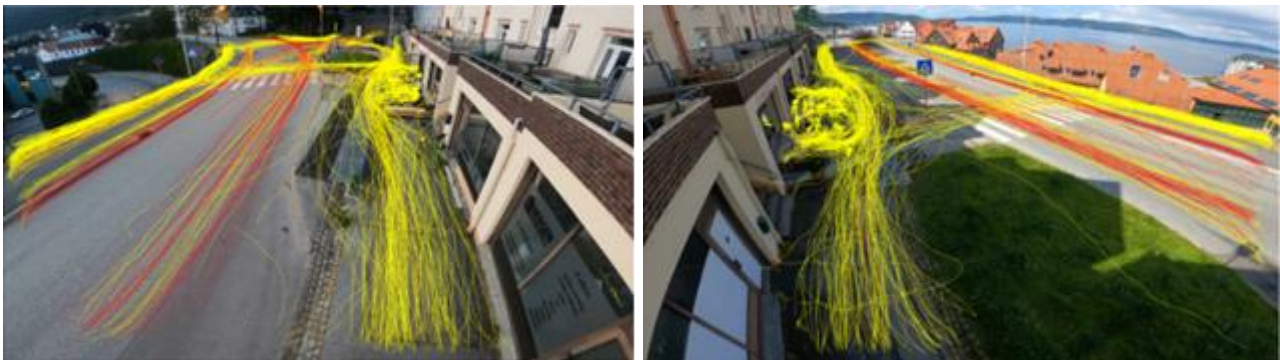
Figur 6-20 Adferdsmønster for gående og syklende i tidsrommet 16:00 - 18:00 sett fra vest til venstre og fra øst til høyre.
