# ► Kartlegging av marint biologisk mangfold i sjø

## Esefjorden

Oppdragsnr.: 5205536 Dokumentnr.: RIM-01 Versjon: D01 Dato: 2021-03-03

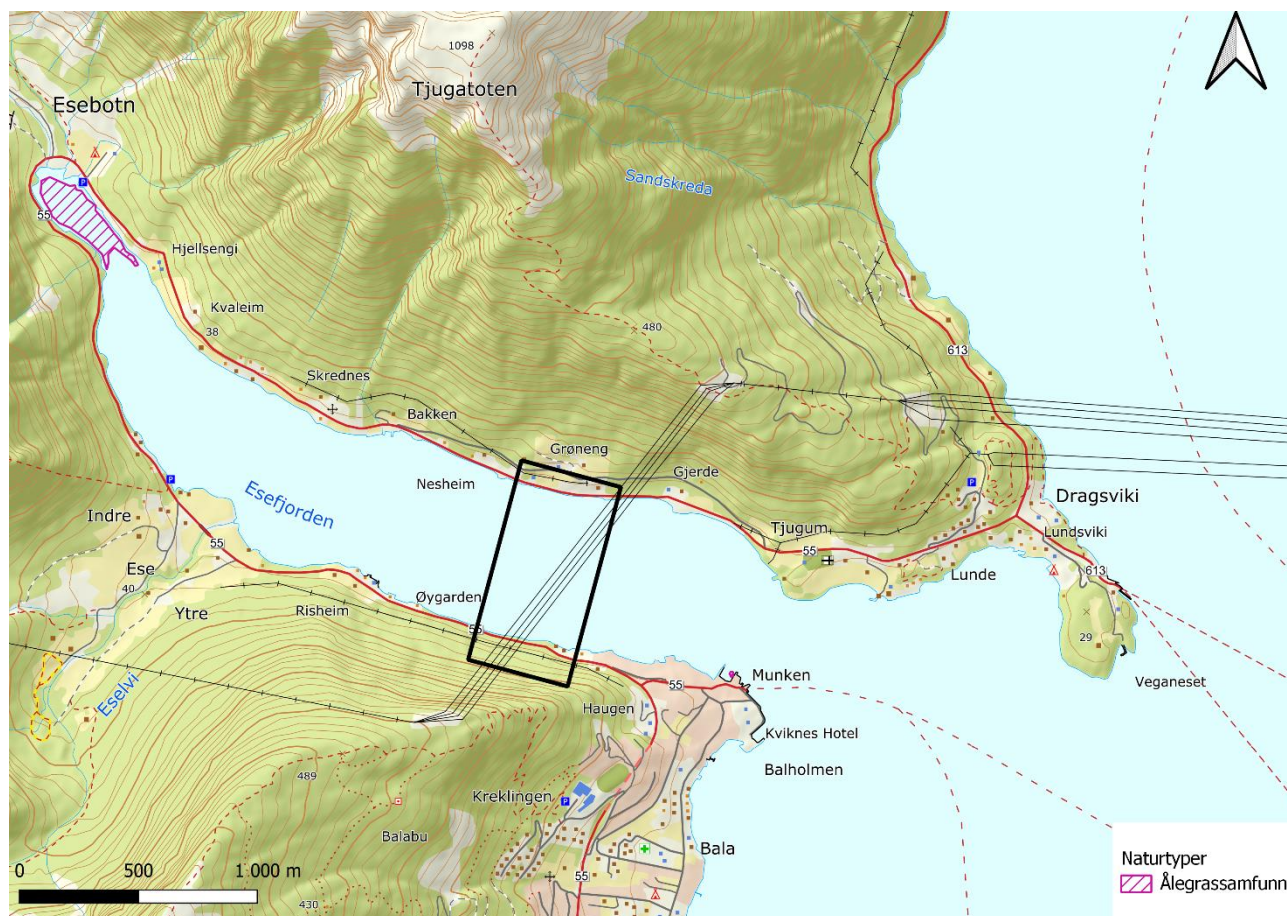
Den marine naturtypen «ålegrassamfunn» (ID: BM00105299) er registrert innerst i Esefjorden [2]. Naturtypen er kartlagt og avgrenset i felt av Havforskningsinstituttet og registrert i 2015. Engen er mellom 50 000 – 100 000 m<sup>2</sup> og er en tett eng med høyde over 60 cm. Verdien på området er satt til viktig. Se Figur 2 for kart over naturtypen. Det er i tillegg registrert en liten ålegraseng på under 1000 m<sup>2</sup> ved båthavnen i Balestrand (ID: BM00105339, [3]). Tetthet av engen varierer mellom spredte planter og enkelte blader. Høyde av engen er under 20 cm. Engen er registrert med lokalt viktig verdi. Det er ikke registrert andre naturtyper i Esefjorden.

Figur 2: Oversikt over naturtyper i området. Ålegrasengen innerst i Esefjorden og ved båthavnen i Balestrand er markert med rosa skraver. Tiltaksområdet er markert med svart rektangel.

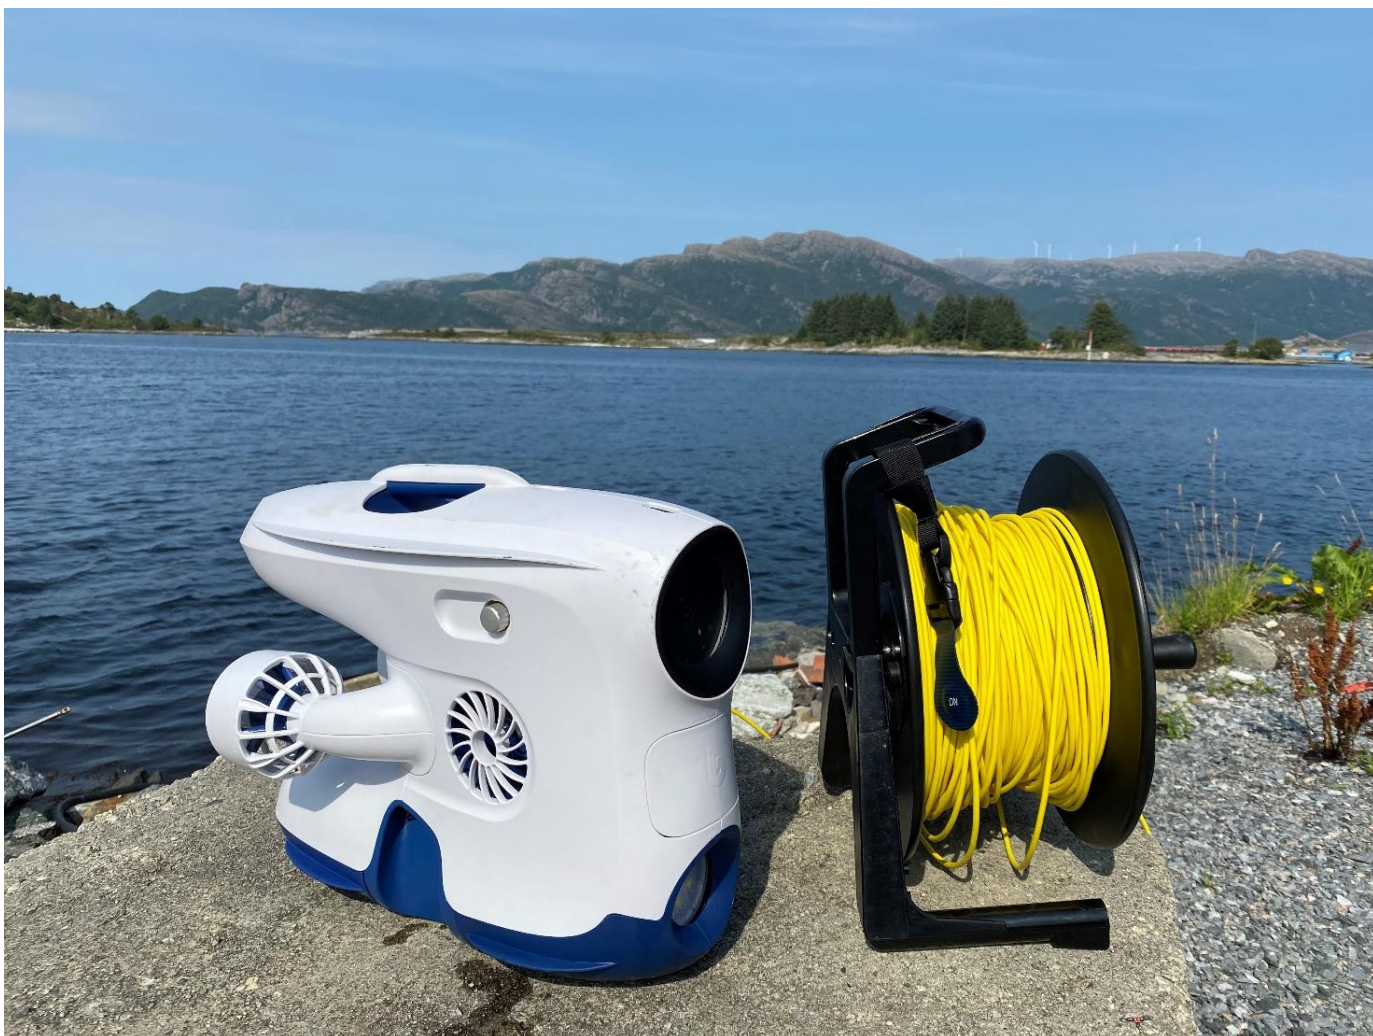
Det ble gjort videoopptak av sjøbunnen den 12.08.2020 ved hjelp av undervannsdronen Blueye Pioneer (figur 4). Det ble totalt kjørt 8 ulike transekter for å kartlegge hele planområdet, vist i figur 5. Ålegrasengen innerst i fjorden ble i tillegg undersøkt med undervannsdronen der hvor det var mulig å komme til med båt.

Figur 4: Undervannsdronen Blueye Pioneer som ble brukt i dette oppdraget.

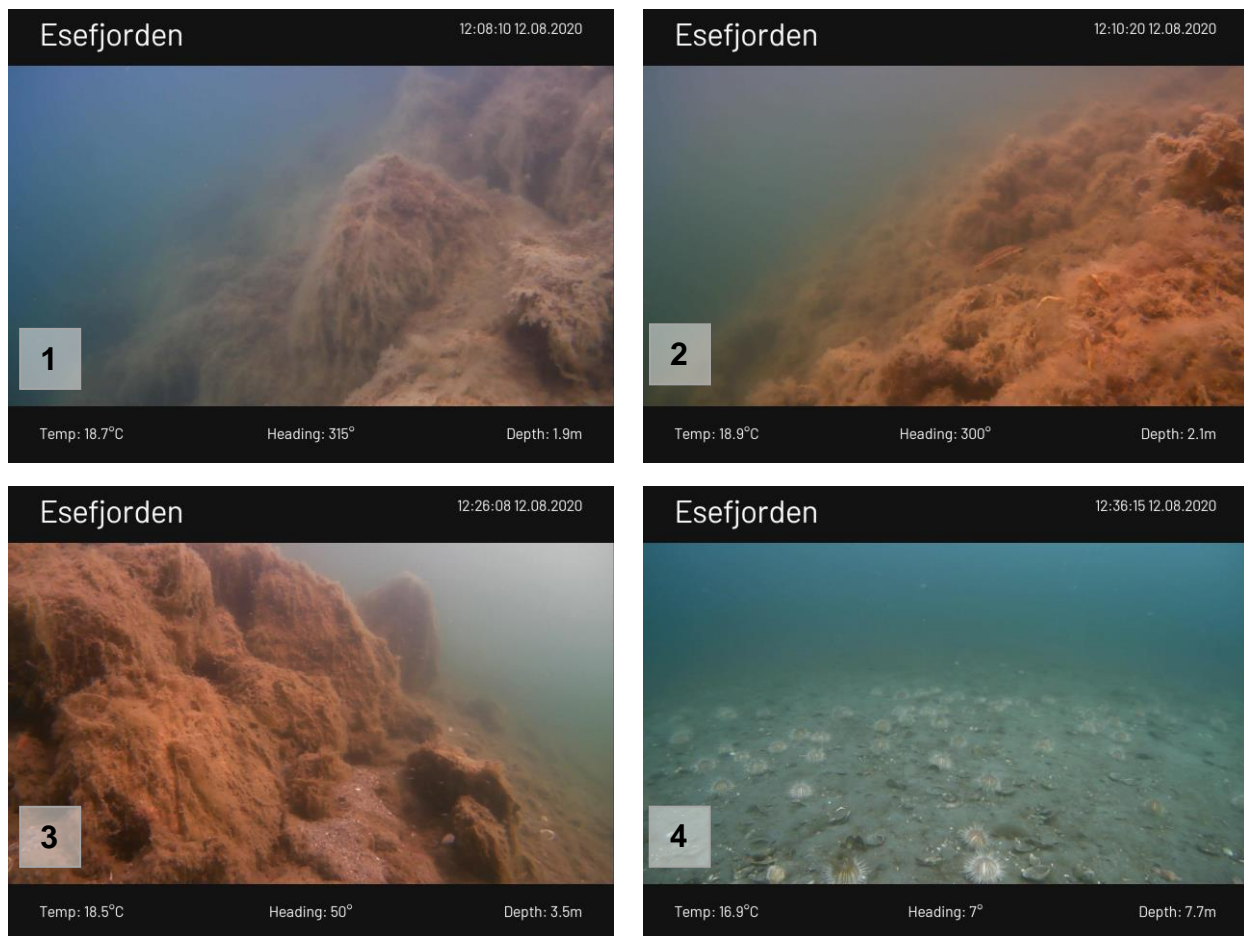
Transektene i område 3 er undersøkt på ca. 0-8 meters dyp. Transekt 6 og 7 går langs med strandkanten og viser en steinfylling som strekkes ut og ned til ca. 6 meters dyp. Steinuren er begrodd av ulike alger med sandholdig mudderbunn mellom steinene. Det ble observert leppefisk i form av grønngylt og rødnebb og begrodde alger ned til ca. 1.5 meters dyp.

Transekt 8 går fra nedenfor steinrøysen på 5-8 meters dyp. Bunnen besto i hovedsak av mudderbunn med innslag av skjellrester og steiner, samt døde blåskjell. Det ble observert sjøstjerner og en del kråkeboller.

Figur 8: Illustrasjonsbilder fra området på nordsiden av fjorden. 1) 1.9 meters dyp med steinrøys med begroingsalger. 2) 2.1 meters dyp med steinrøys begrodd med alger og leppefisk i bildet. 3) 3.5 meters dyp med sandholdig mudderbunn og steinrøys. 4) 7.7 meters dyp med mudderbunn med kråkeboller.
