Oppdragsnr.: **5204856** Dokumentnr.: **01**

► Naturverdiar Esefjord

I samband med utarbeiding av reguleringsplan for fv. 55 bru over Esefjorden har Norconsult AS fått i oppdrag å bidra med utgreiingar innan ulike fagområde, deriblant naturmangfald. Vurderinga skal ta utgangspunkt i kommunedelplan med konsekvensutgreiing utarbeidd i 2016. Endeleg utforming og plassering er ikkje fastsett.

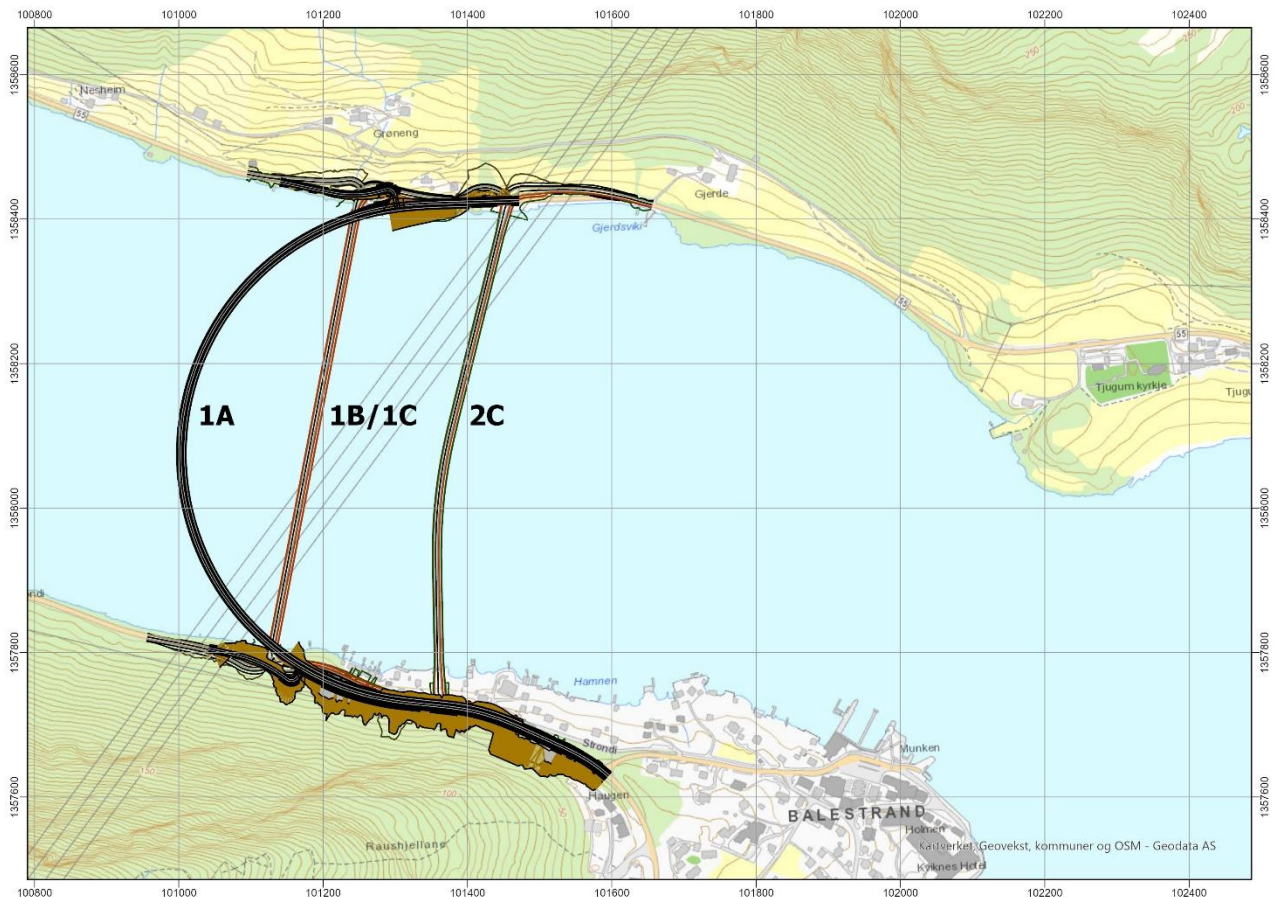
Figur 1 Brualternativa over Esefjorden og området på land som er vurdert med omsyn til naturmangfald.

Ved utgangen av 2020 hadde vi framfor oss fem ulike brualternativ. I januar 2021 er talet redusert til 4 og alt 2B er teke ut. Austre alternativ har kome til etter synfaringar i august, men er innanfor området som vart synfart.

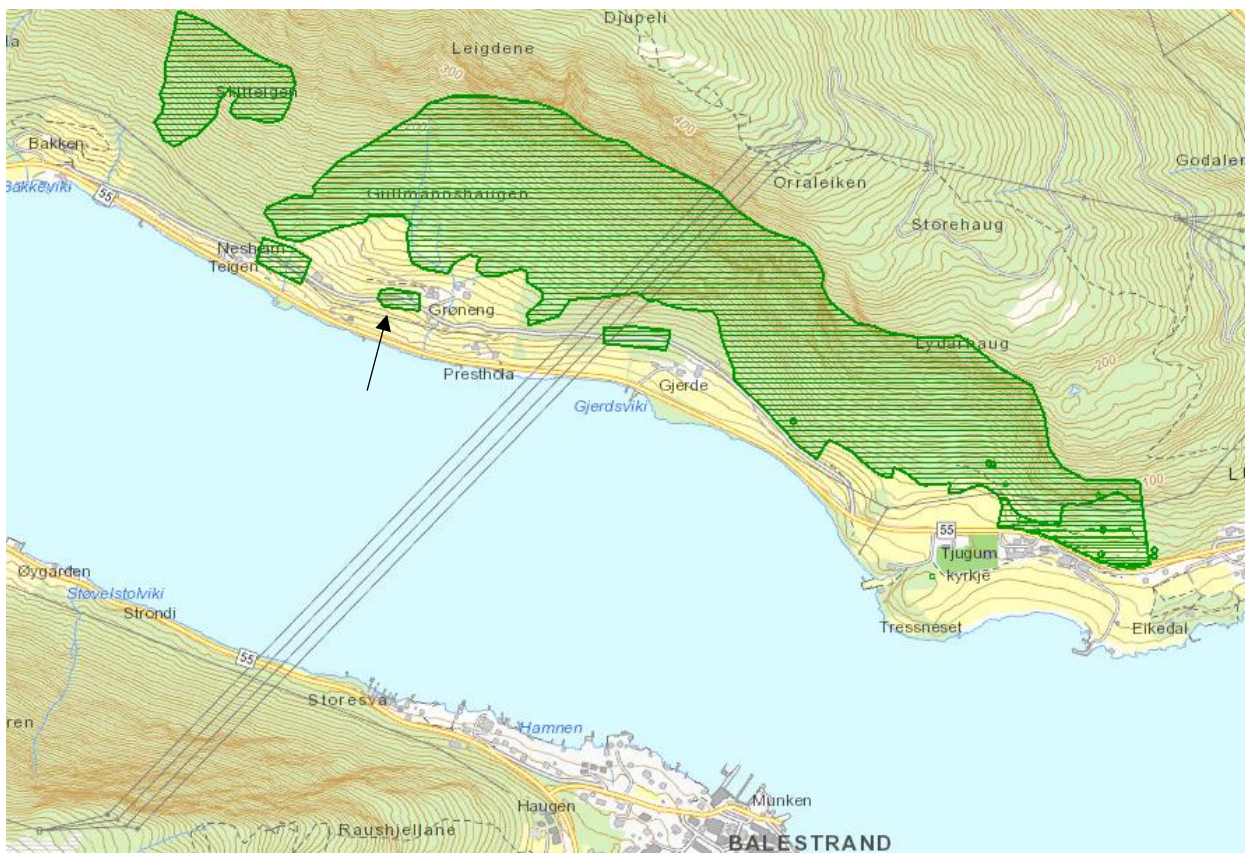
Figur 2 Utsnitt frå Naturbase.no viser viktige naturtypar som er registrert i området. Heile lia ovanfor Grøneng er registrert som svært viktig edellauvskog og det er registrert edellauvskog, dels med styvingstre, langs gamlevegen gjennom Grøneng. Område som er vist med pil er truleg feilplassert då det ikkje finns tre i dette området i dag eller på eldre flyfoto.

Tiltaksområdet ligg tett på ein større lokalitet med A-verdi svært viktig rik edellauskog (Tjugum, Naturbase-id: BN00015935) og sør for denne ein tredelt lokalitet med B-verdi (viktig) med «store gamle tre» (ask og alm) langs gamlevegen (Grøneng, Naturbase-id: BN00015931, reg. 2002) (sjå fig. 2). I lokalitet Grøneng er det registrert funn av soppen rustkjuke på alm som tidlegare låg inne på raudlista.

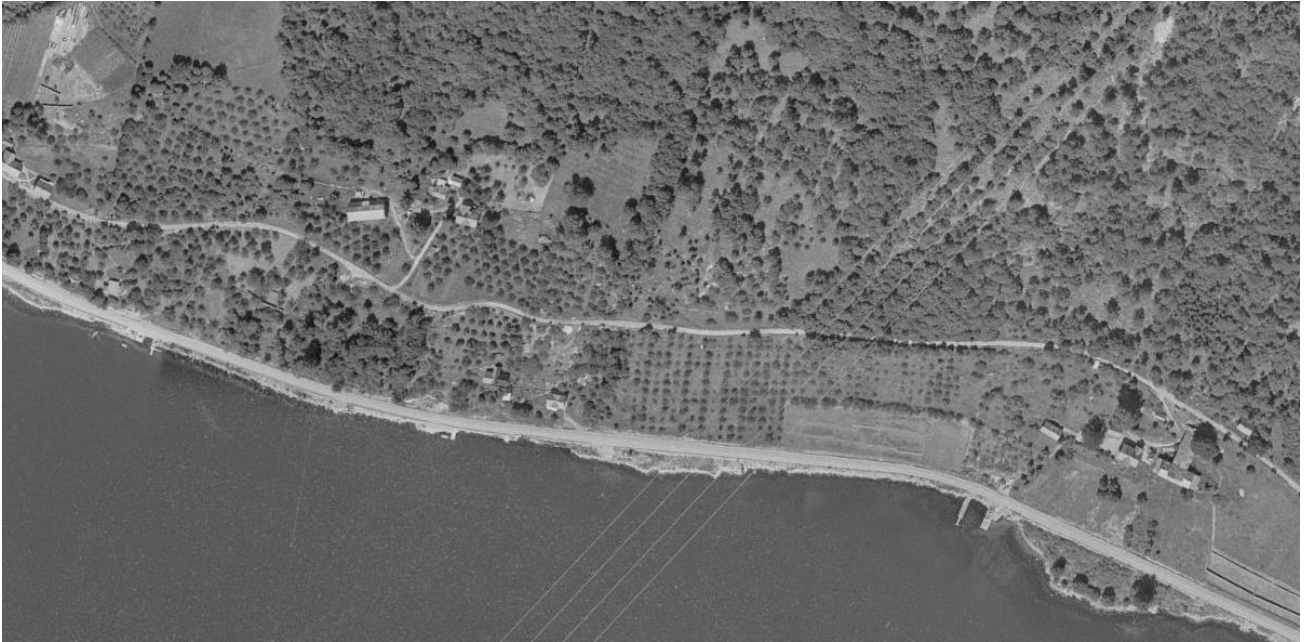
Figur 4 Flyfoto som viser arealbruken ved gardane Grøneng t.v. og Gjerde t.h. i 1972.

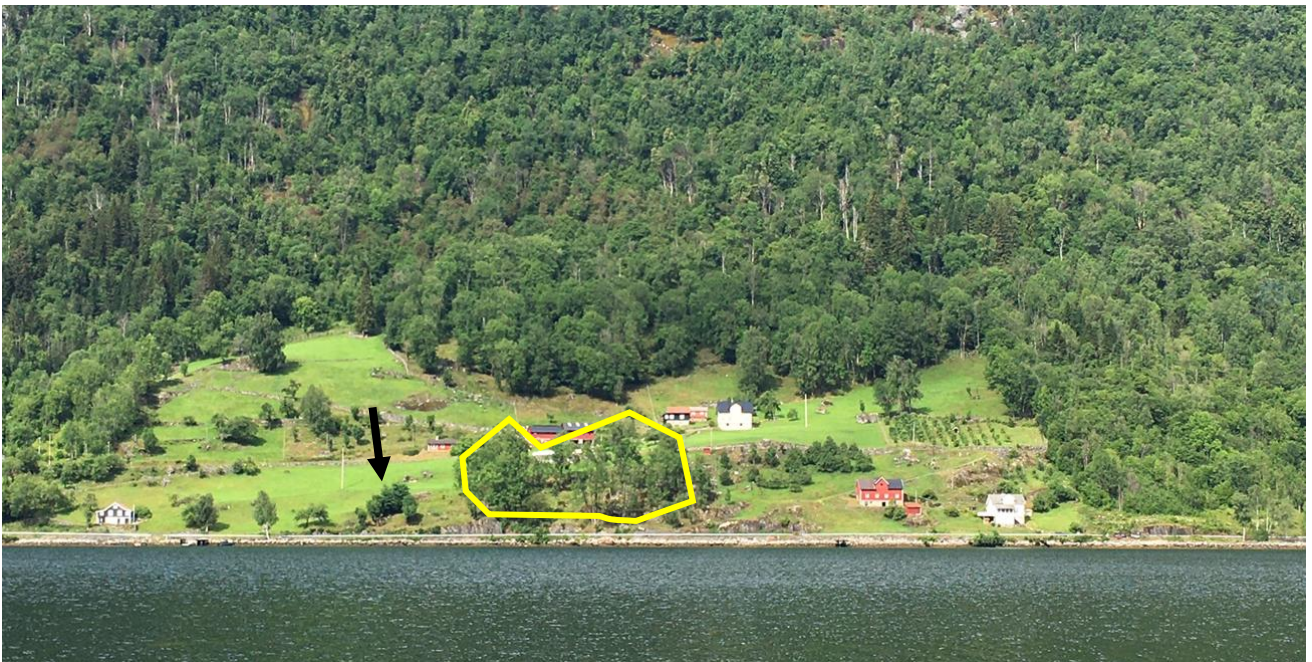
Figur 5 Innmarka på Grøneng sett frå sørsida av fjorden i 2020. Askelund midt i biletet (gult) og styvingstrea til venstre for midten vist med pil. Dette er sannsynleg naturtypelokalitet med id:BN00015931, men som er registrert noko feil i kart.

Mykje tyder på at det midtre området i lokalitet BN00015931 er noko feilplassert i kart i Naturbase.no og faktisk gjeld askelunden og styvingstrea mellom nyevegen og gamlevegen som omtalt, og som vist i figur 5.

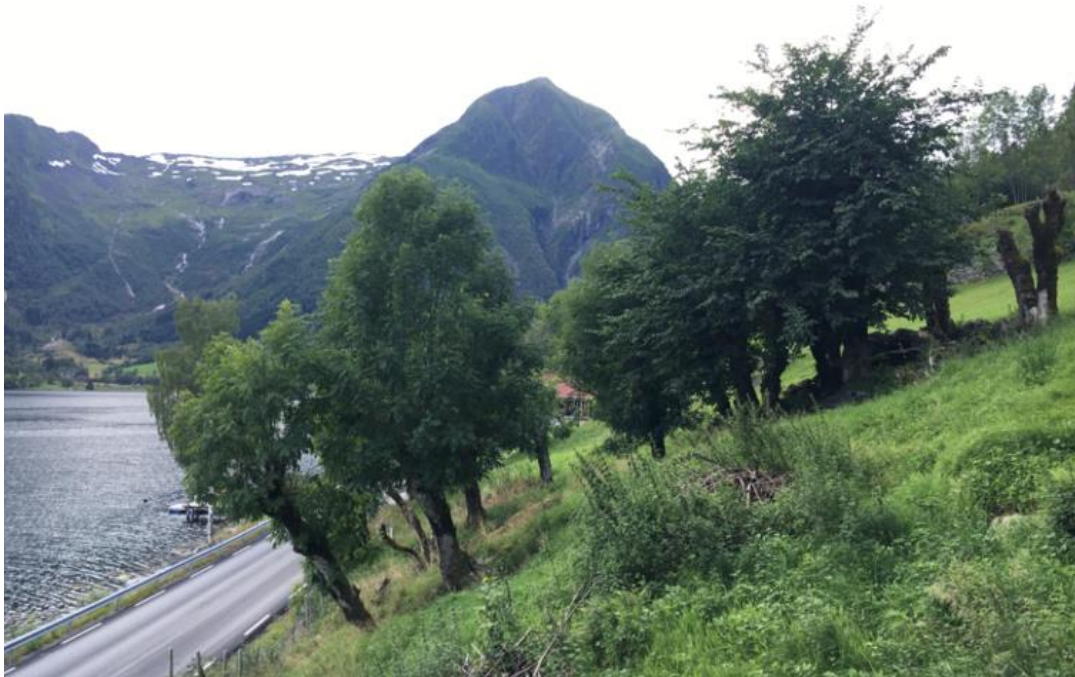
Figur 6 Samling med styvingstre av ask og alm like ovanfor vegen ved Grøneng kan klassifiserast som naturtype gamle tre med lokal verdi.

Alternativ 1A på nordsida av fjorden vil truleg unngå konflikt med styvingstre og askelunden og tilkomstvegen mot vest vil i stor grad følgjer eksisterande terreng utifrå tilgjengeleg teikningsmaterial (sjå figur 13). Tiltaket vil føre til noko konflikt sidan nokre av dei nedste trea truleg må fjernast og dermed føre ti noko negative verknader på naturverdiar.

Alternativ 1B og 1C vil medføre vesentlege inngrep i askelund og styvingstre og dessutan dårlegare tilpassa terreng med meir skjering enn i 1A ut i frå tilgjengeleg teikningsmaterial (sjå figur 14). Tiltaket slik det er vist vil difor ha størst konflikt og føre til negativ verknader på naturverdiar.

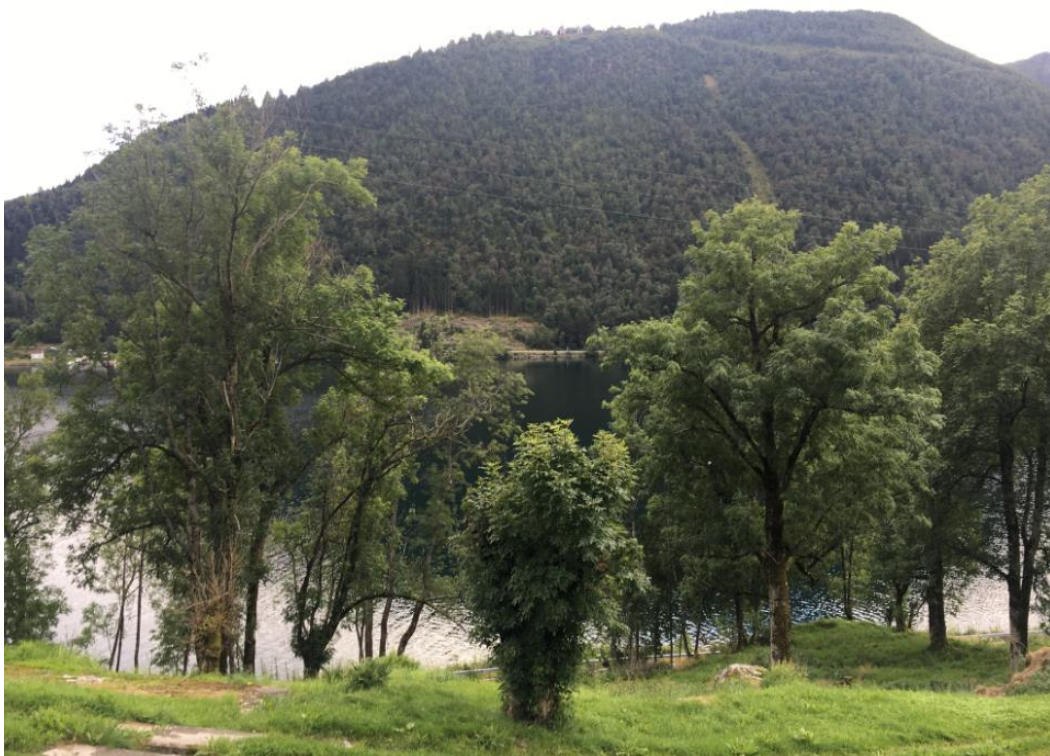
Figur 7 Askelunden nedanfor tunet på Grøneng, bruk 1. Fleire av trea har kvalitetar som naturtypen store gamle tre med lokal verdi.

Avbøtande/skadereduserande tiltak i alternativ 1A vil vere å flytte veglinja for tilkomstveg litt mot sør slik at ein unngår inngrep på nordsida av eksisterande veg i området kor askelunden ligg. I alternativ 1B/1C vil flytting av brua mot aust eller flytting av landkar litt ut i sjø føre til betre landskapstilpassing og samstundes redusert inngrep i askelunden.

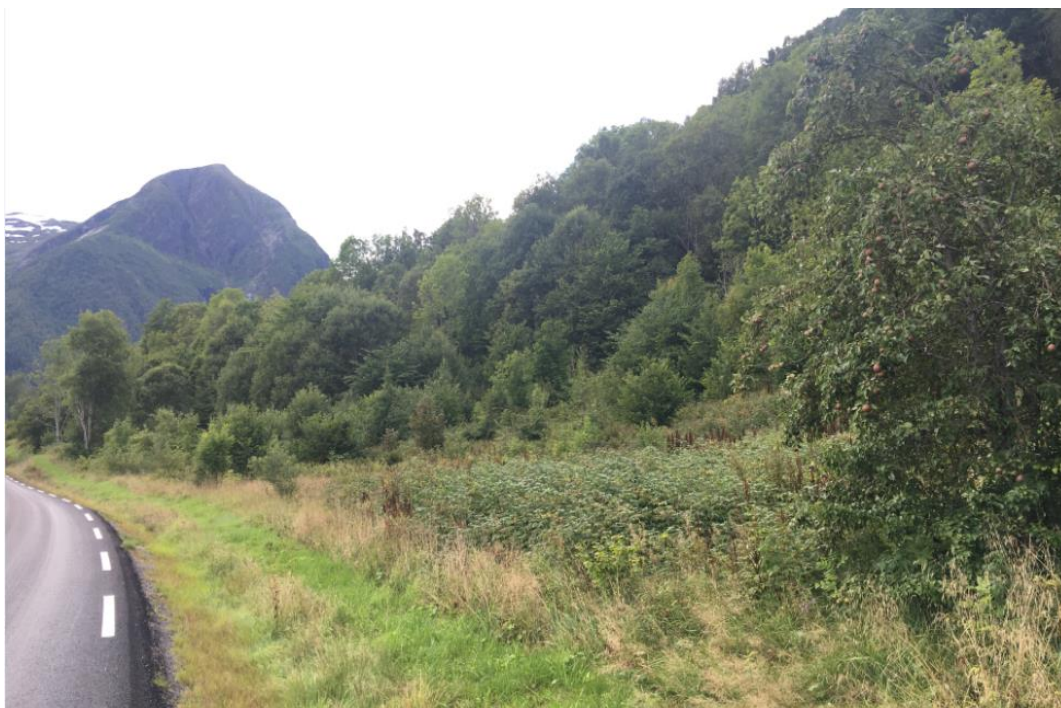
Figur 8 Området langs vegen aust i prosjektområdet, tilhørende garden Gjerde bruk 1. Pæretre til høyre i bildet og bringebær dominerer i busksjikt.

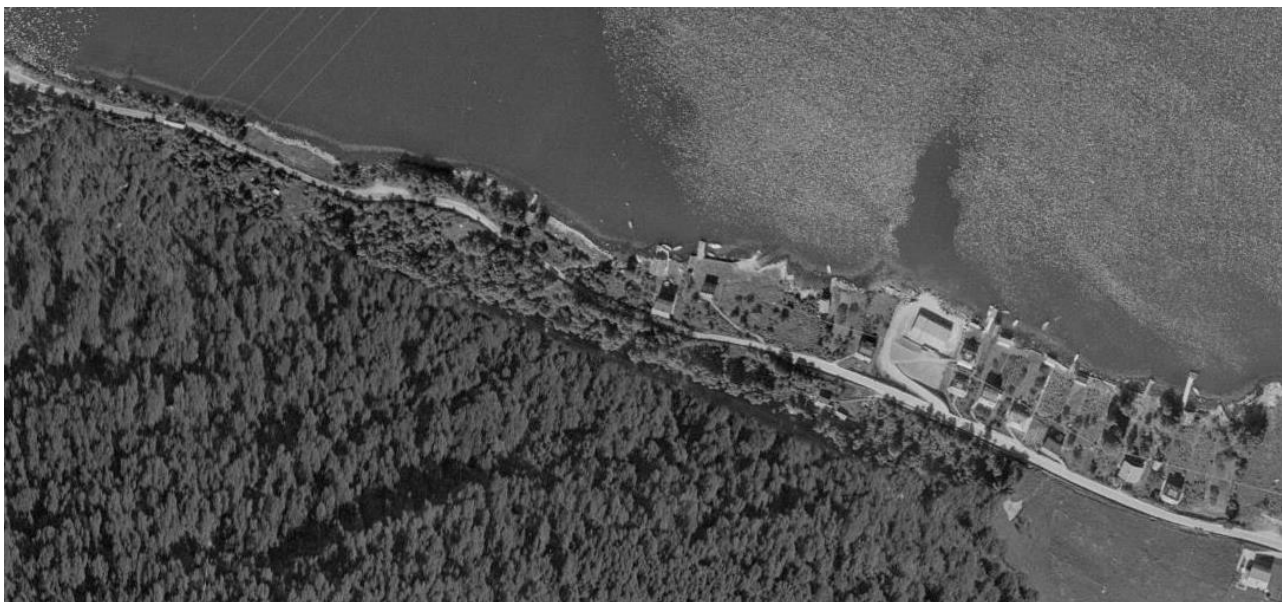
Figur 9 Flyfoto frå 1972 som viser området sør for Esefjorden.

Området for brufeste sør for Esefjorden ligg vest for Balestrand sentrum og er prega av ei bratt nordaustvendt li kor det er blandingsskog med noko planta gran, sjå figur 9 og 10. Noko eldre skog er avgrensa av ei høgspente line som ligg ovanfor og parallelt med vegen langs stranda. Det ligg eit smalt felt med relativt ung lauvskog mellom kraftline og veg, og mellom veg og sjø, sjå figur 11 og 13. Dei vestre delar har karakter av tidlegare beite som har grodd att. Skogen er dominert av gråor, rong, selje og bjørk, typisk for nordaustvendte lier. I aust er det planta gran heilt ned mot vegen.

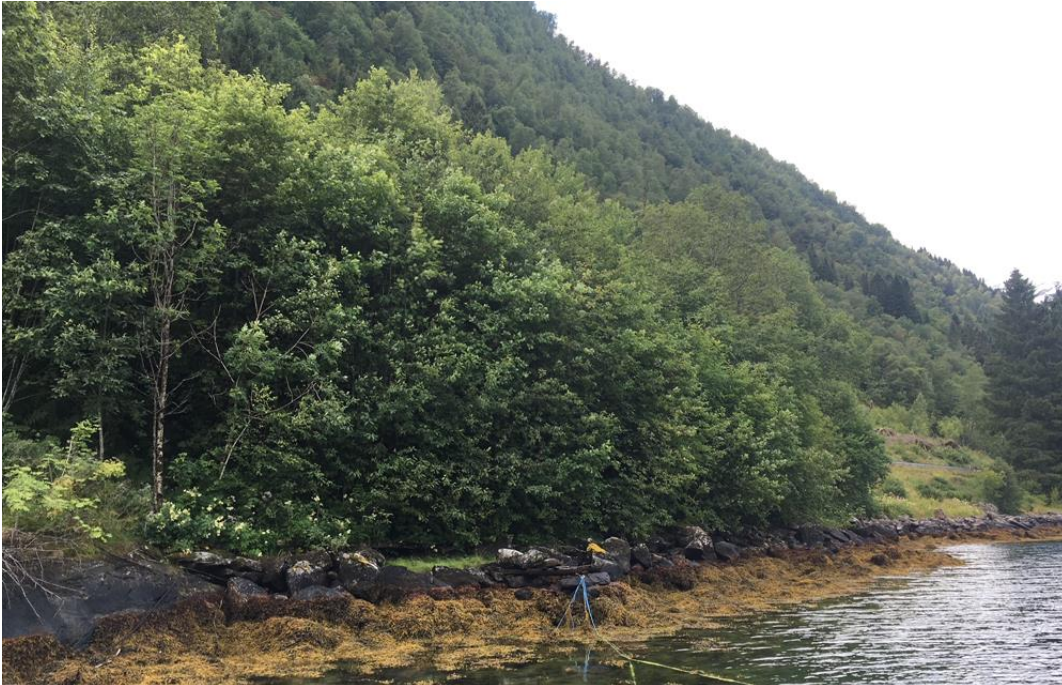
Figur 11 Strandsona sør for Esefjorden med steinstrand og ung lauvskog i den vestre delen av synfart område (generelt mindre råka av utbygging i strandsona).

Strandsona er for det meste bygd ut og privatisert med hagar, bryggjeanlegg og naust (fig. 12). I vest er strandsona dels svaberg og dels steinstrand (fig. 11). Under kraftlina som kryssar fjorden er skogen hogge ut heilt ned til vegen. Det er ikkje registrert område som kvalifiserer som viktige naturtypar innanfor tiltaksområdet. Her er heller ikkje gjort funn av raudlisteartar.

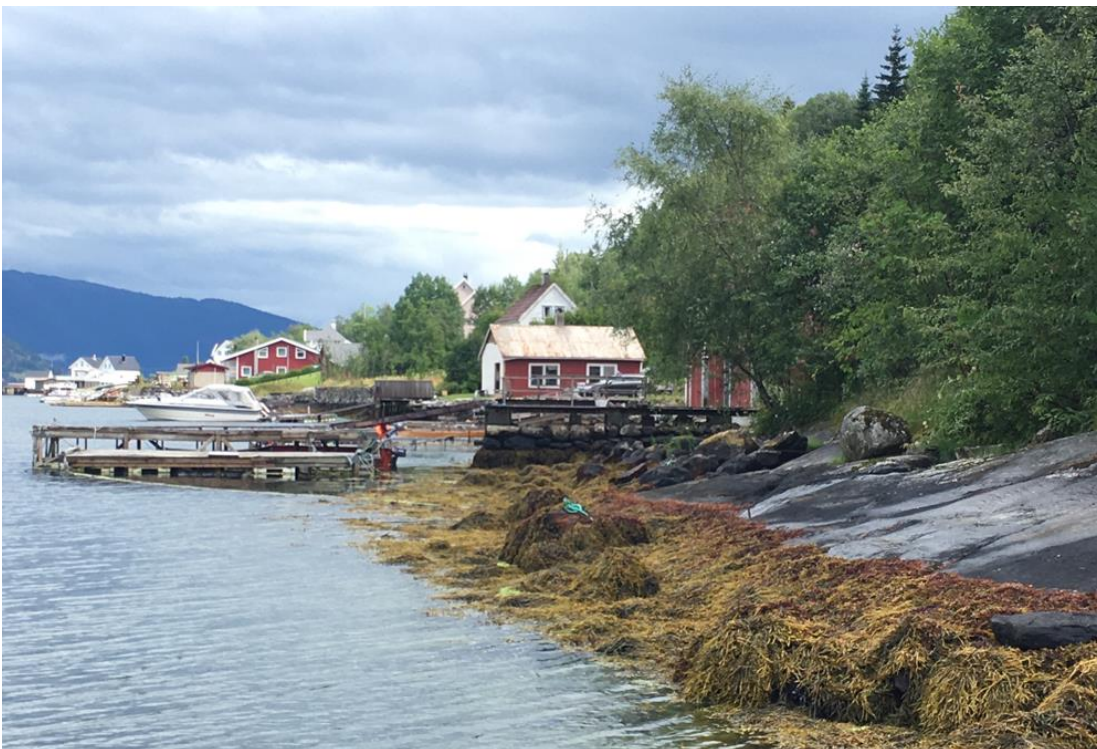
Figur 12 Austre del av strandsona med bryggjer og naust sett i retning Balestrand.

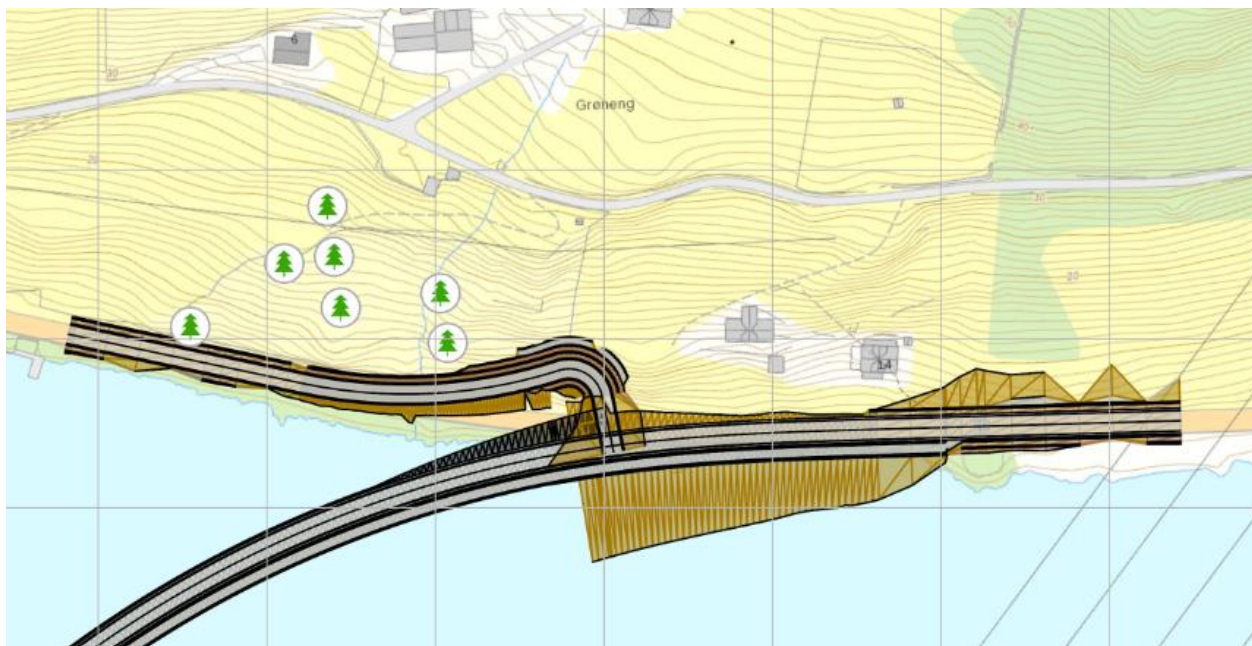
Figur 13 Alternativ 1A vist i kart saman med registreringspunkt (vist med tresymbol) for styvingstre og store ask- og almetre i nærleiken.

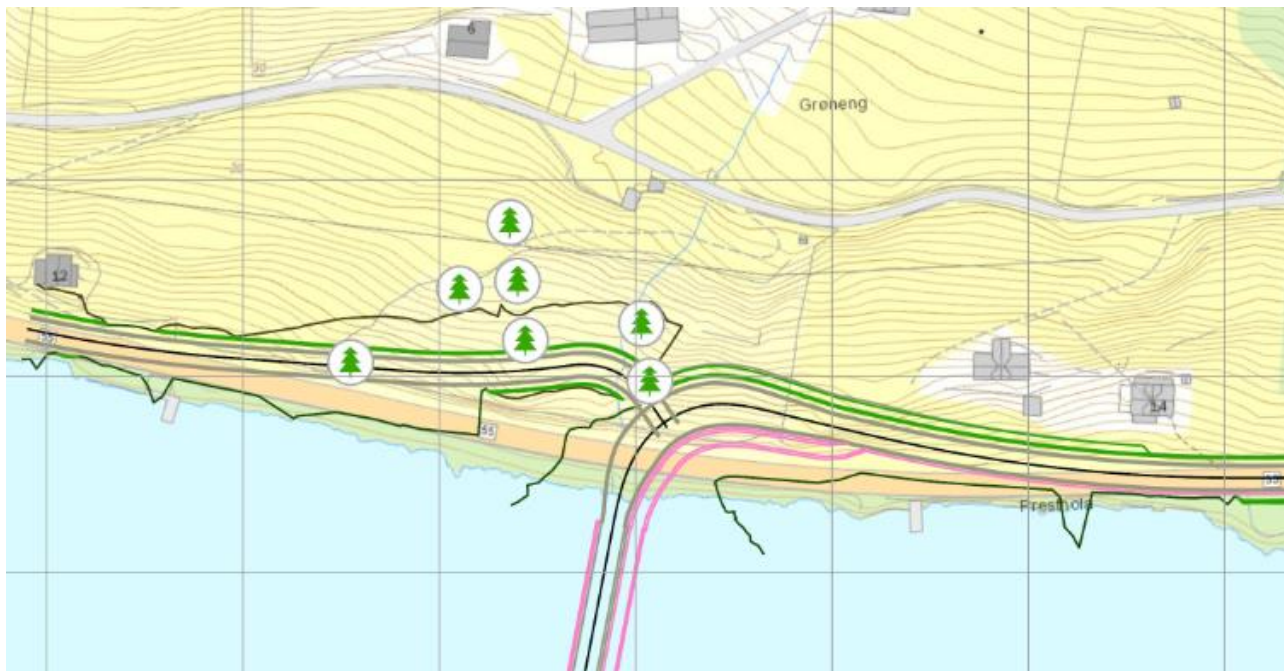
Figur 14 Alternativ 1B og 1C har same utforming ved brufestet ved Grøneng. Tilkomstveg i vest og kryssplassering vist saman med registreringspunkt (vist med tresymbol) for styva tre og store ask- og almetre i området.

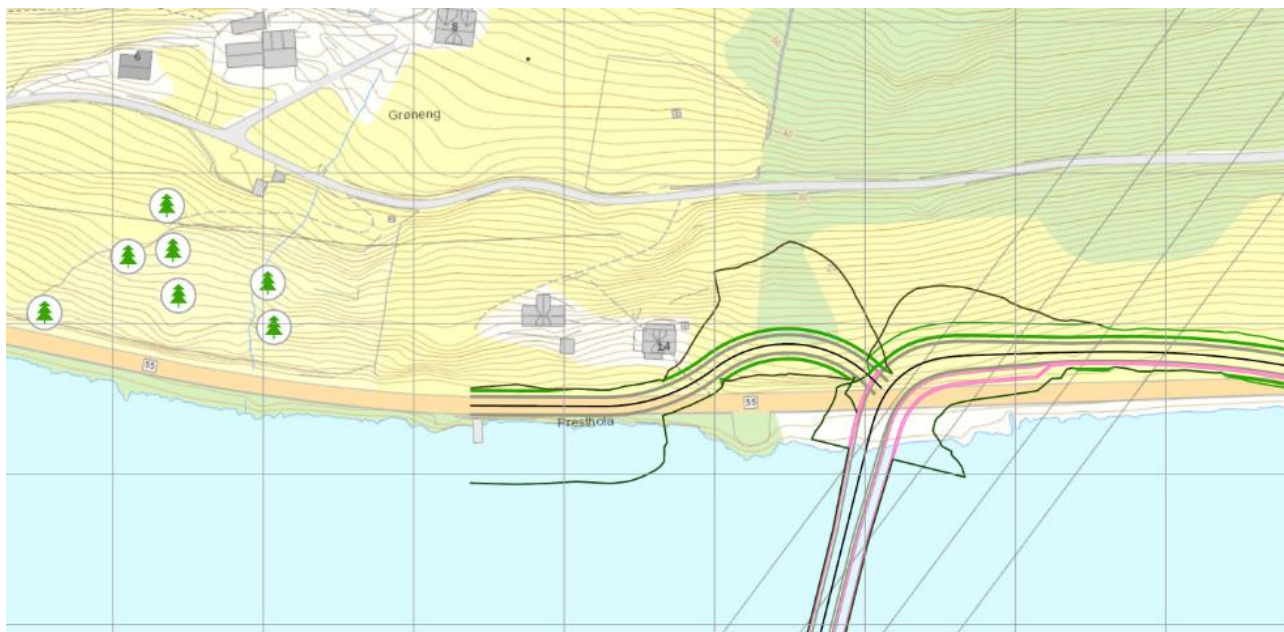
Figur 15 Alternativ 2C ligger lenger aust og unngår heilt askelund og styvingstre.

Alternativ 2C ligger lenger øst og unngår konflikt med askelund og styvingstre og vil ikkje ha noko negativ verknad på viktige naturverdiar (sjå figur 15).

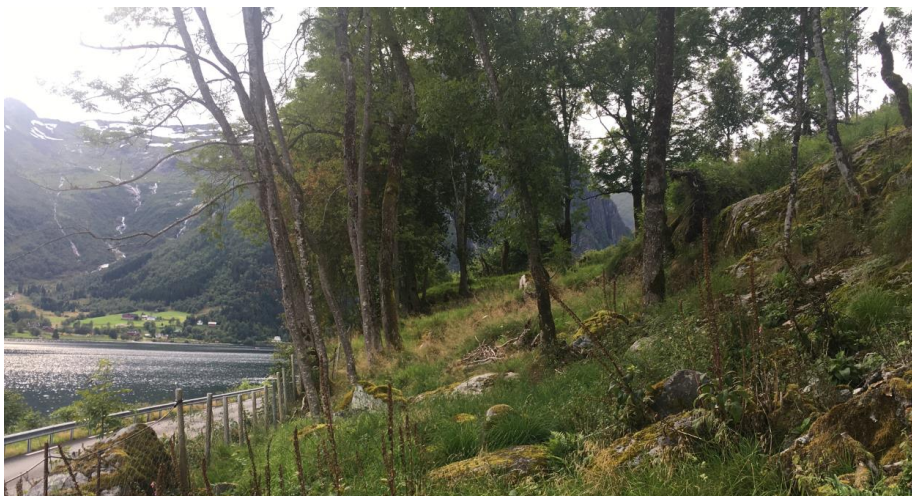
Figur 17 Nedre del av askelunden ovafor vegen ved Grøneng

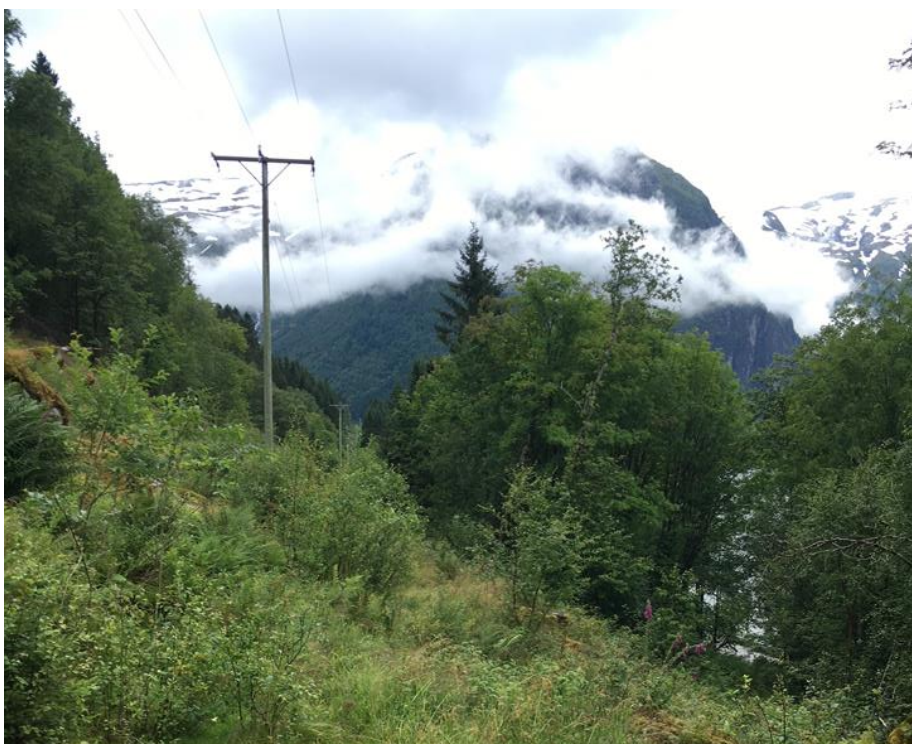
Figur 18 Kraftgata der det ligg mykje hogstavfall og der nye lauvtre skyt opp.
