APRIL 2026  
VESTLAND FYLKESKOMMUNE

# INGENIØRGEOLOGISK RAPPORT FV.615 SANDANE-STOREBRUA

A257198-ING-RAP-001

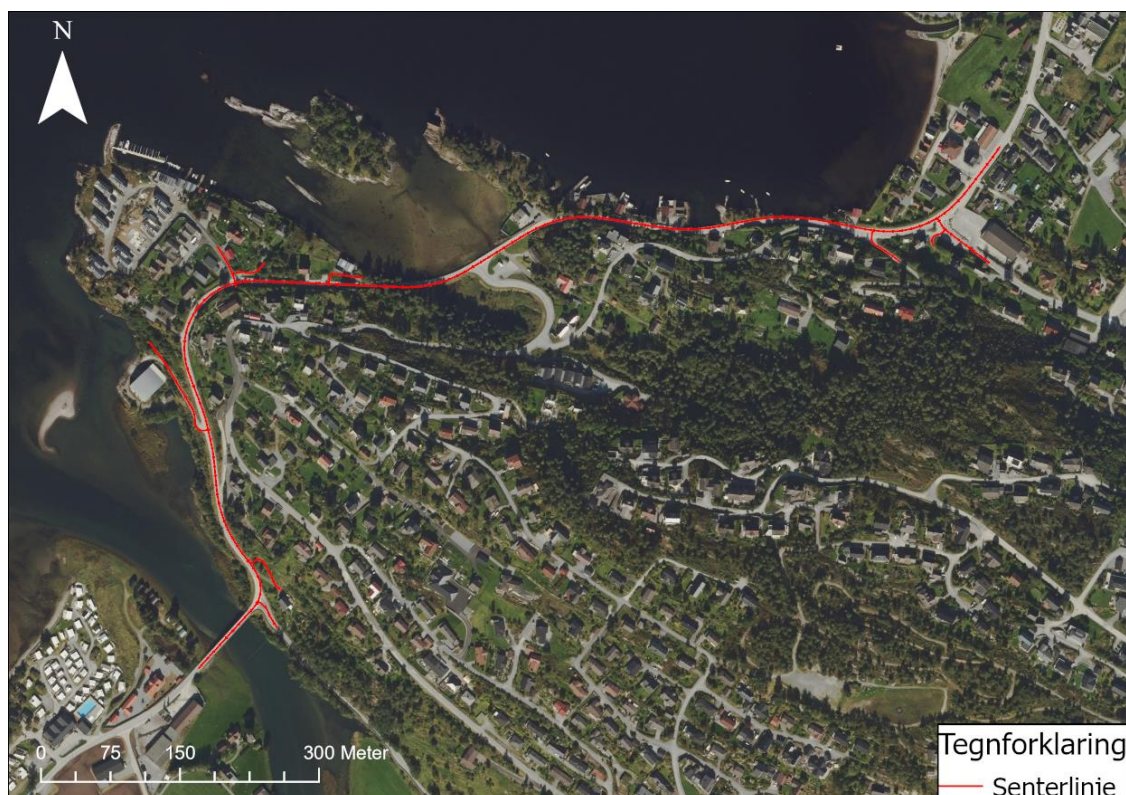
Figur 2-1: Strekningen langs fv.615, hvor det skal etableres fortau langs store deler av eksisterende hovedveg.

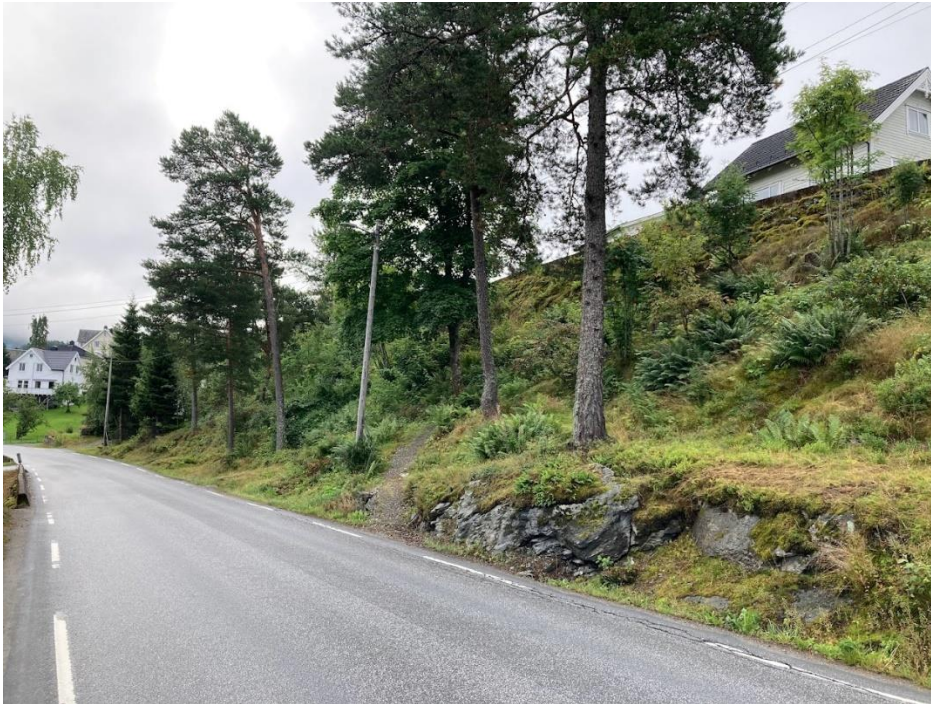
Figur 6-5: Østenden til B1 og lokalitet A7 hvor det er bratt terreng med usikkert grunnforhold. Bildet er tatt mot sørøst. Kilde: COWI AS.

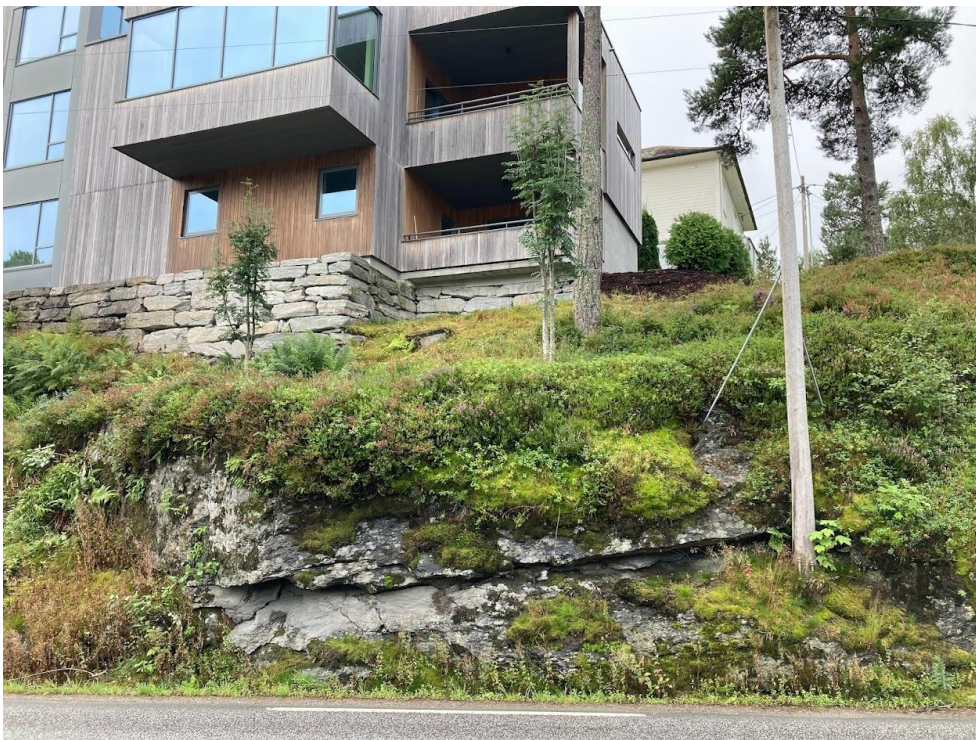
Figur 6-6: Bergblotning ved lokalitet A7 hvor skjæringstoppen til B1 planlegges 1 m fra overliggende bygning. Bildet er tatt mot sør. Kilde: COWI AS.

Bolighuset i Åsavegen 15 ligger tett på prosjektert skjæringstopp, og det er mulig at sprekker som er utgående i skjæringen kan underkutte bolighuset. For å bevare god kontur forventes det behov for forbolting av skjæringen. Det kan også vurderes å bore vertikalt for å øke avstanden fra kontur til eksisterende bygg. Tverrsnitt ved korteste avstand til bygget er vist i Figur 8-2.

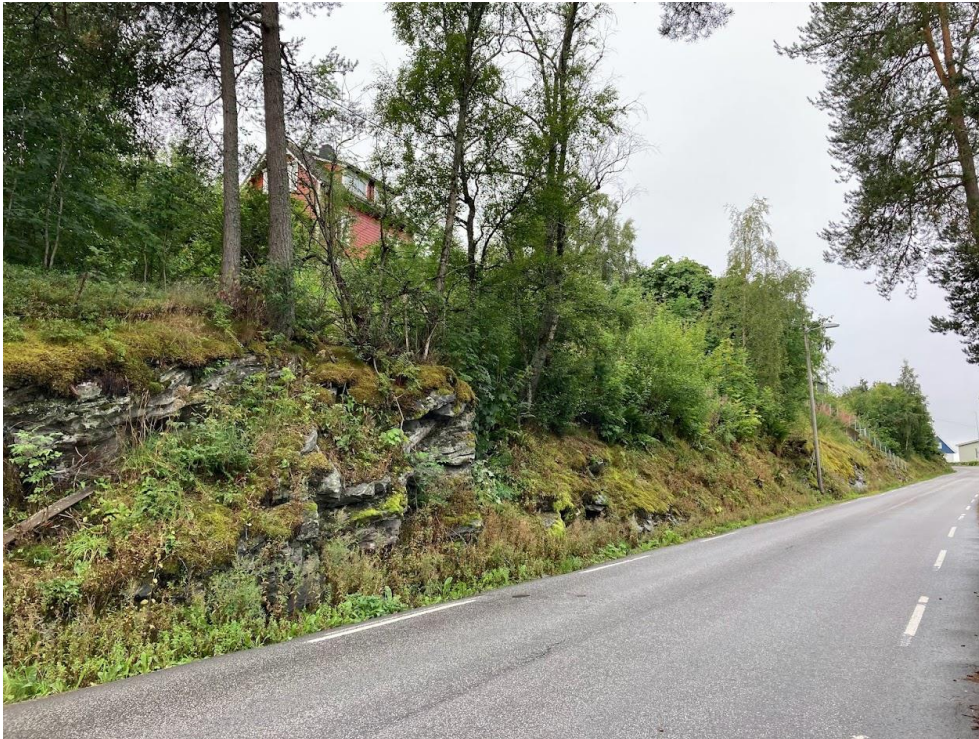
Figur 6-13: Bergblotning dekket av vegetasjon i østenden av B2. Her er det et område med usikre grunnforhold. Bildet er tatt mot vest. Kilde: COWI AS.

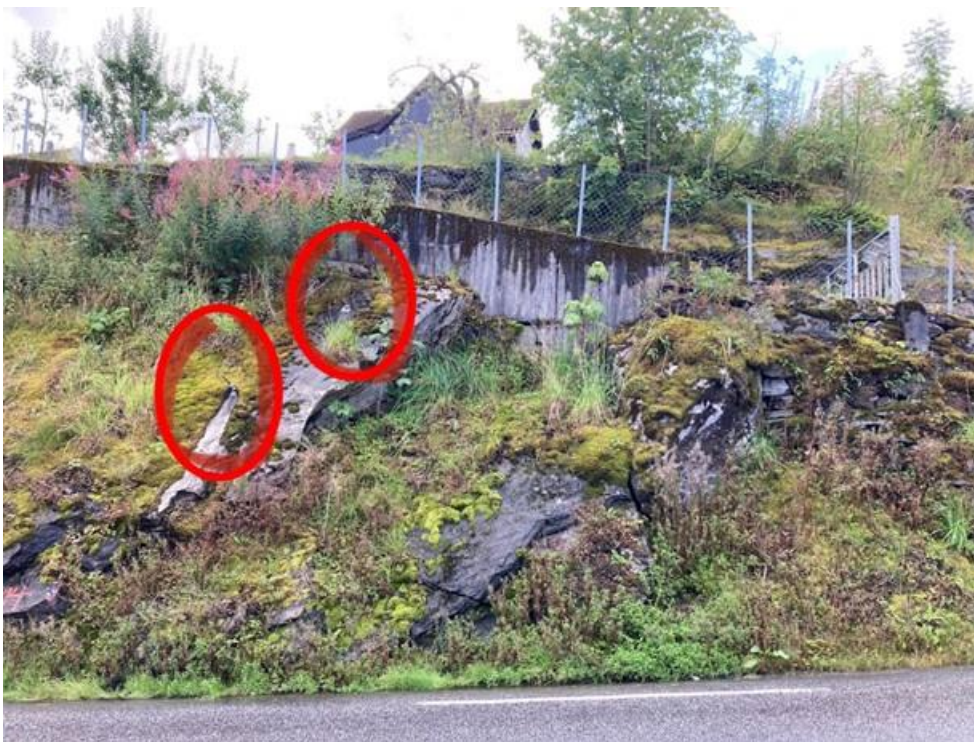
Befaringslokaliteter A4, A8 og A3 er relevante. Sprekkeroser for lokalitet A3 og A4 sees i Figur 6-11 og Figur 6-12. Ved A4 er det en eksisterende bergskjæring omtrent 6 m på det høyeste (Figur 6-14). Ved A8 er det bratt terreng dekket av vegetasjon hvor løse blokker på 4 m ble observert (Figur 6-15, Figur 6-16). Ved A3 er det en eksisterende bergskjæring som er omtrent 5 m på det høyeste (Figur 6-17, Figur 6-18).

Figur 6-14: Eksisterende bergskjæring ved lokalitet A4. Sikringsbolter er markert i rødt. Bildet er tatt mot sør. Kilde: COWI AS.

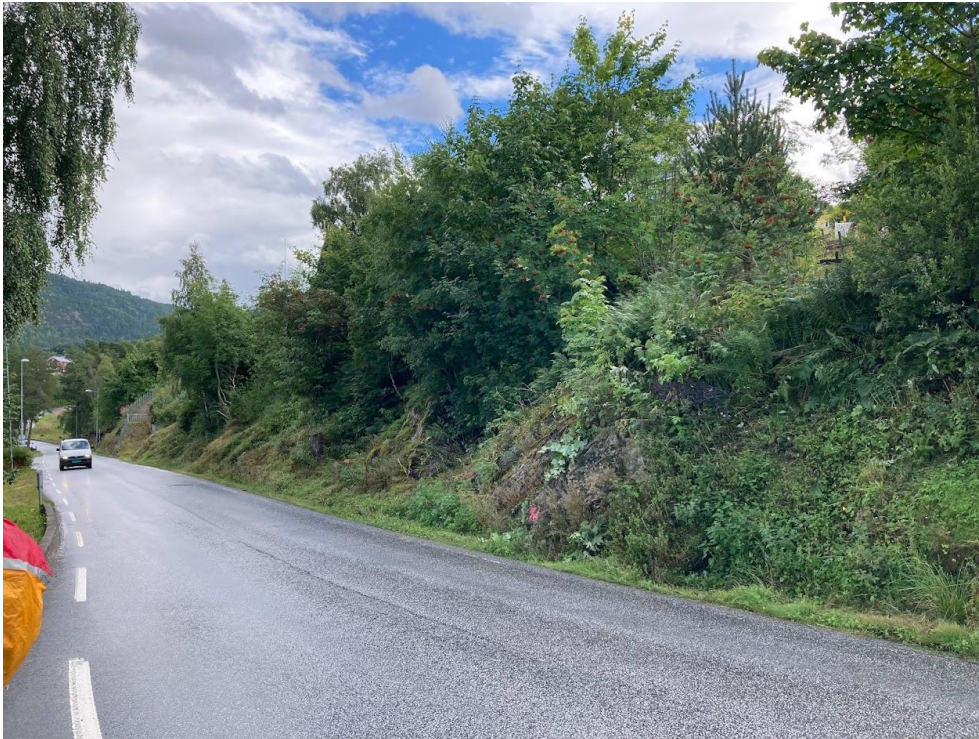
Figur 6-15: Bratt terreng med mye vegetasjon og usikkert grunnforhold ved lokalitet A8. Bildet er tatt mot øst. Kilde: COWI AS.

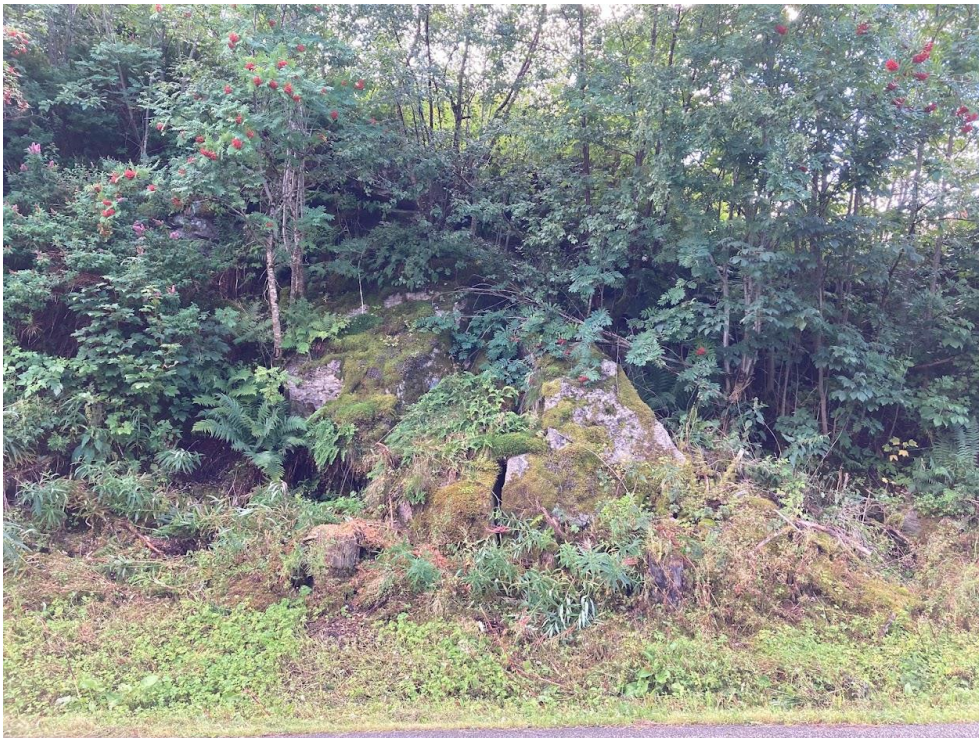
Figur 6-16: Store blokker ved lokalitet A8. Bildet er tatt mot sør. Kilde: COWI AS.

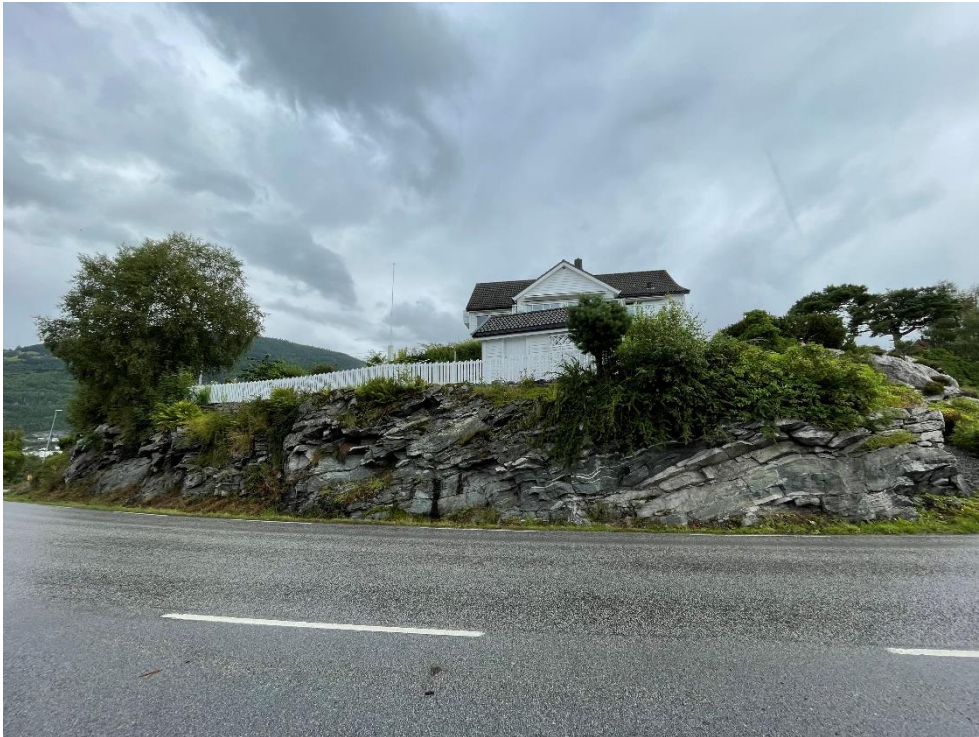
Figur 6-17: Eksisterende bergskjæring ved lokalitet A3 i vegsvingen. Bildet er tatt mot sørøst. Kilde: COWI AS.

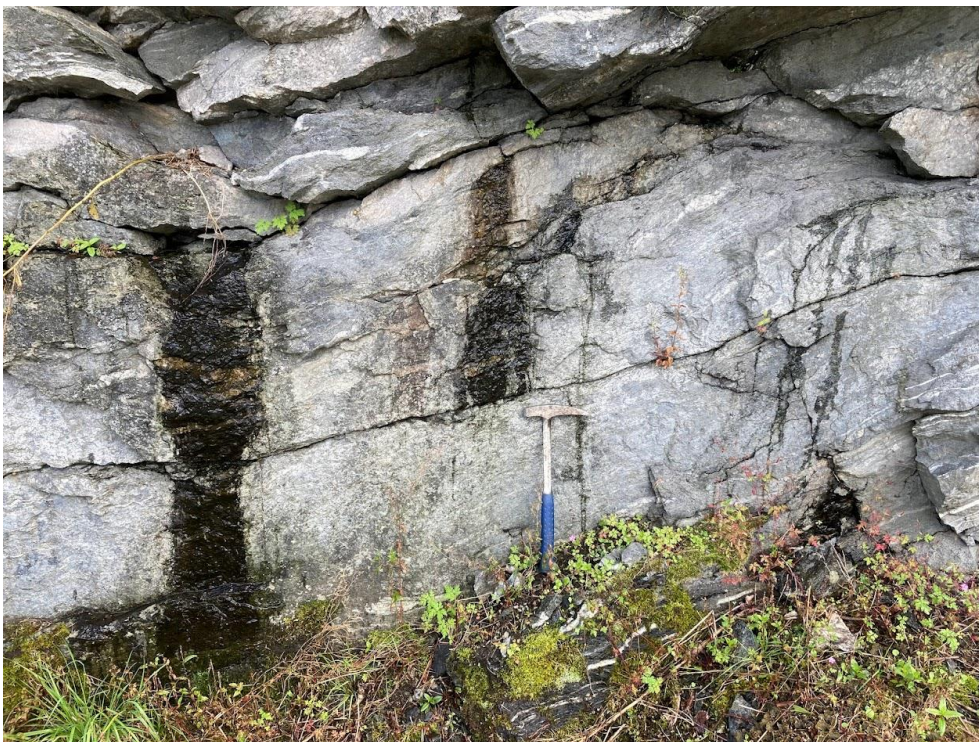
Figur 6-18: Vann renner ut av sprekkene ved lokalitet A3. Bildet er tatt mot sørøst. Kilde: COWI AS.

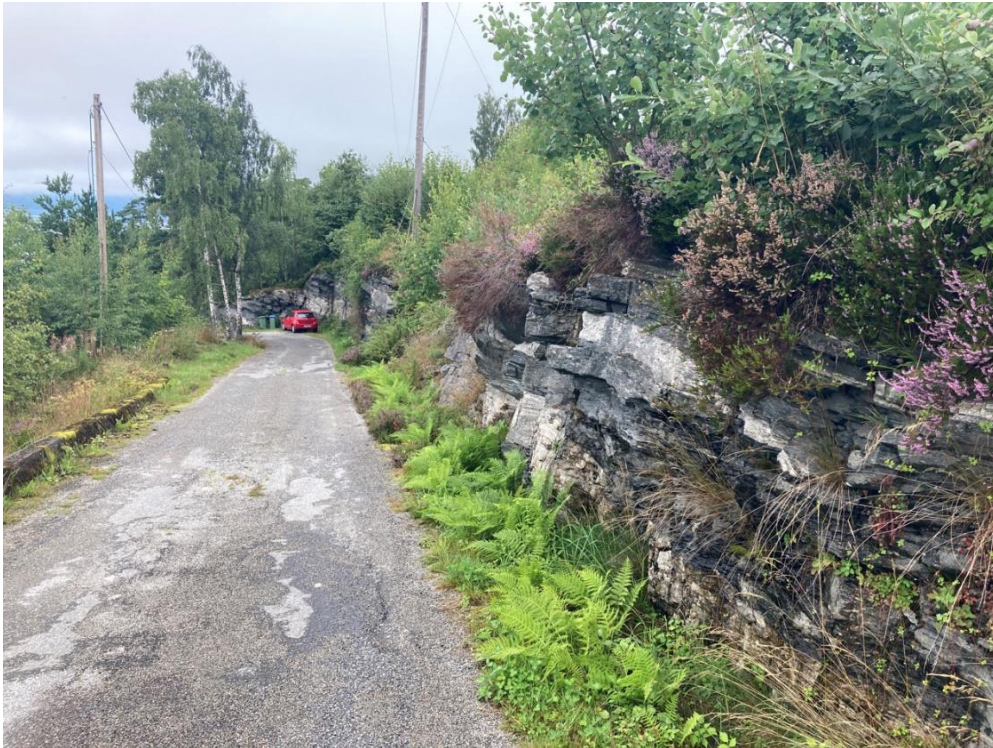
Figur 6-22: Eksisterende bergskjæring ved A2 hvor bergskjæring B7 er planlagt. Bildet er tatt mot nord.  
Kilde: COWI AS.

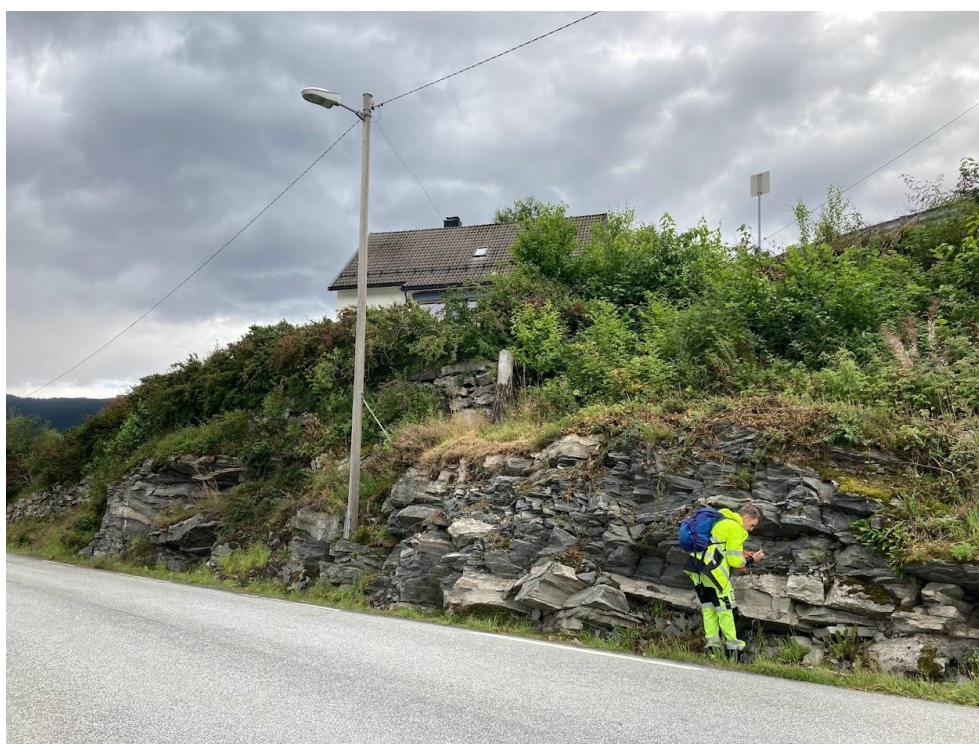
Befaringslokalitet A2 er relevant. Sprekkerose for lokaliteten er vist i Figur 6-21. Ved A2 er det en eksisterende lav bergskjæring (Figur 6-23). Gneisen viser høy grad av oppsprekking med små løse blokker.

Figur 6-23: Eksisterende bergskjæring ved lokalitet A2. Bildet er tatt mot øst. Kilder: COWI AS.

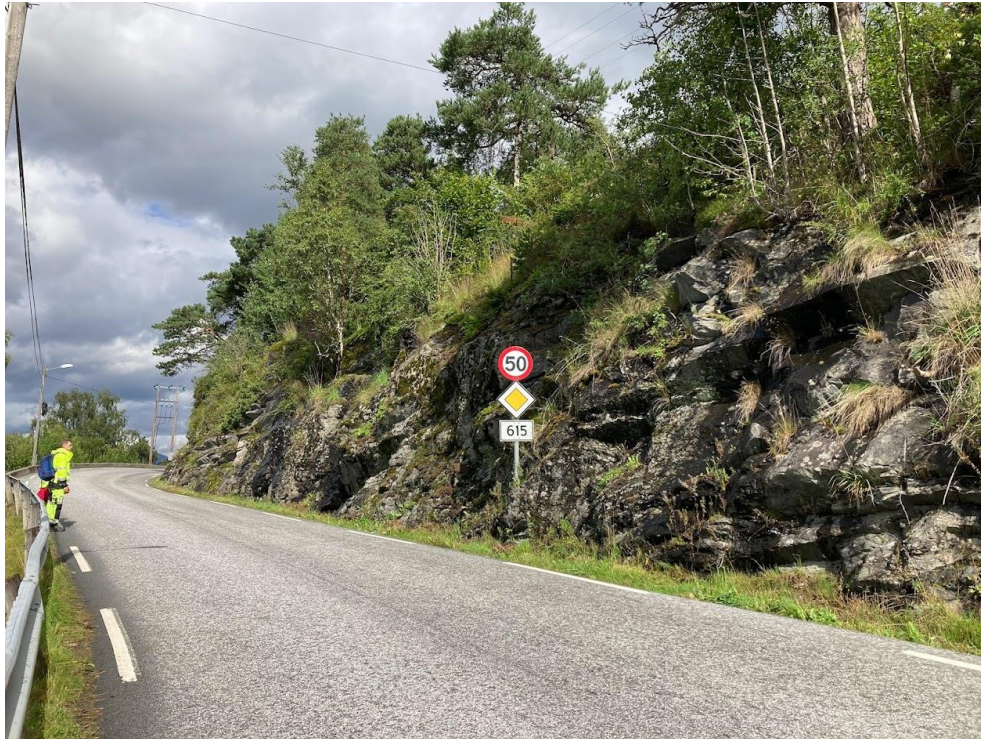
Befaringslokalitet A1 er relevant. Her er det en eksisterende høy bergskjæring som er 6 m på det høyeste (Figur 6-27, Figur 6-28). Gneisen viser høyere grad av oppsprekking i nordenden av A1 med små løse blokker.

Figur 6-27: Eksisterende bergskjæring ved lokalitet A1. Bildet er tatt mot nord. Kilde: COWI AS.

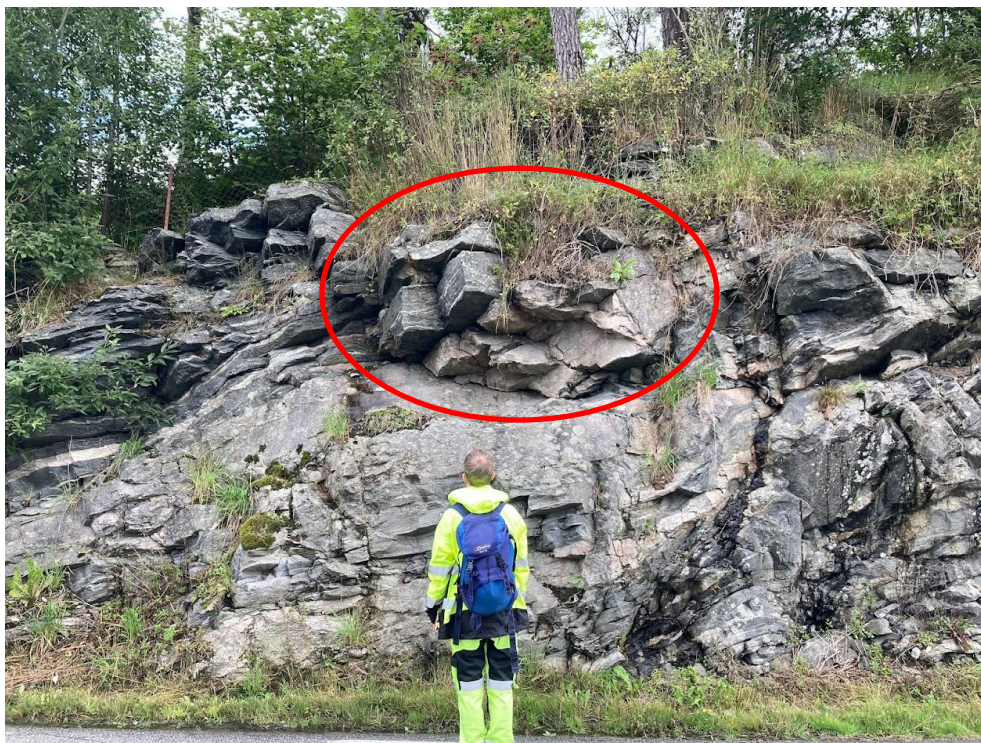
Figur 6-28: Bloksamling med mulig avløsende sprekk på S3 ved lokalitet A1. Bildet er tatt mot øst. Kilder: COWI AS.
