Kunnskapsgrunnlag til RTP Vestland 2022-2033

Bru og berande konstruksjonar

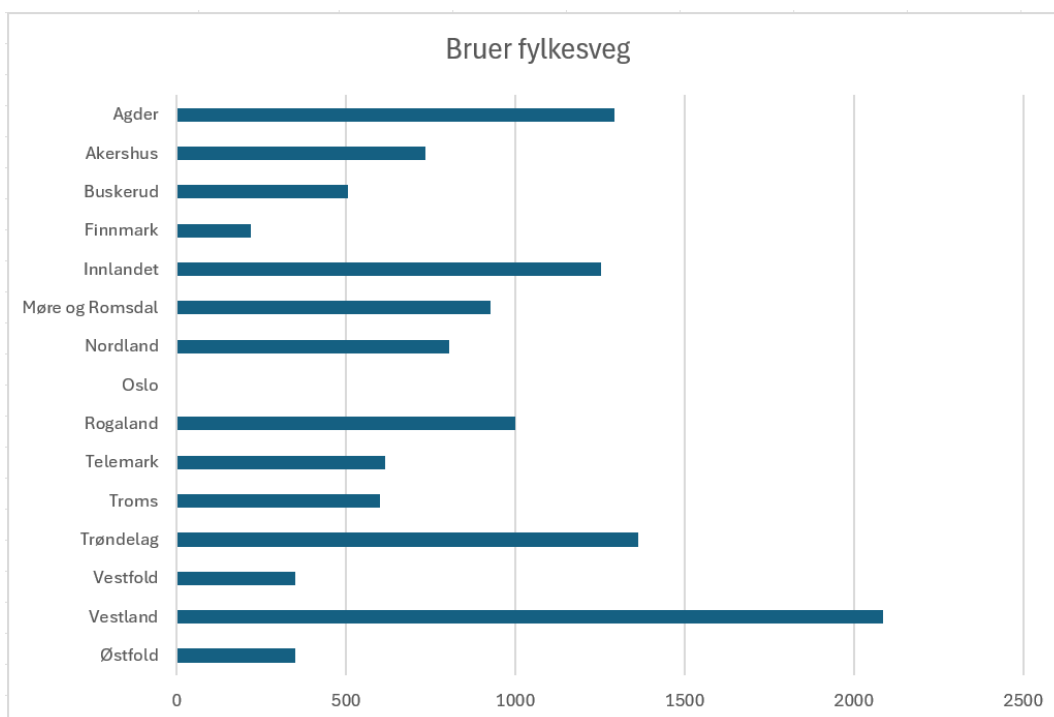
Figur 2-1: Fylkesvis oversikt over tal bruer langs fylkesvegnettet. Informasjonen er henta frå Nasjonal vegdatabank (NVDB) 3. april 2025

Figur 2-1 viser ei nasjonal oversikt over tal bruer langs fylkesvegnettet fordelt på fylker. Vestland er det fylket som har desidert flest bruer, med 2031 registrerte bruer.

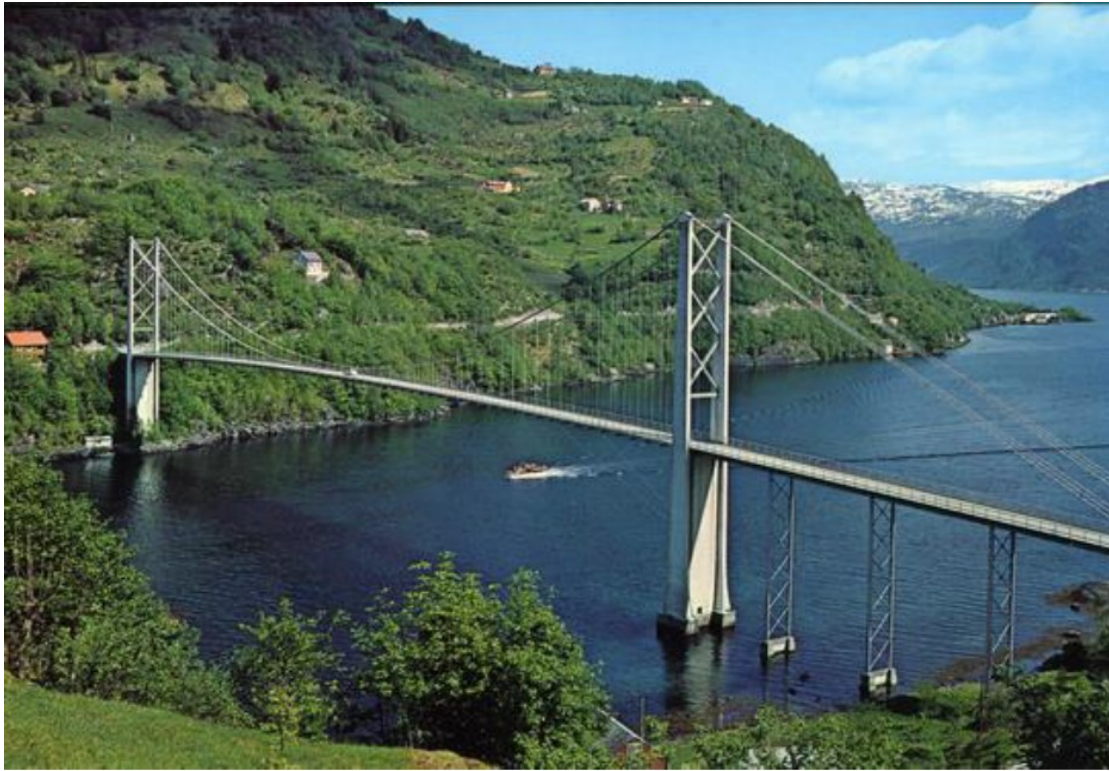
Figur 3-1: Hengebru over Fykesundet på Fv. 79 mellom Øystese og Ålvik i Kvam herad. (Digitalt Museum)

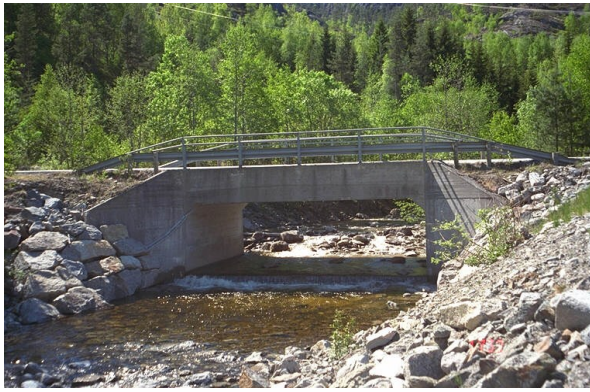
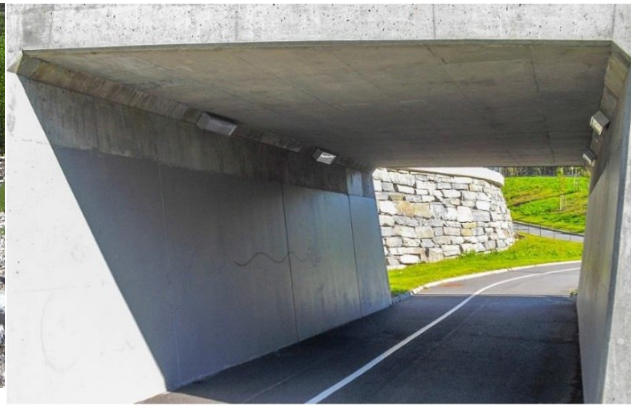
Figur 3-2: Kulvert/bru i fylling. Bilde til venstre er frå fv. 604 i Jostedalen (bruarkiv, Statens vegvesen). Bilde til høgre er frå fv. 556 Søreide (Multilux as).

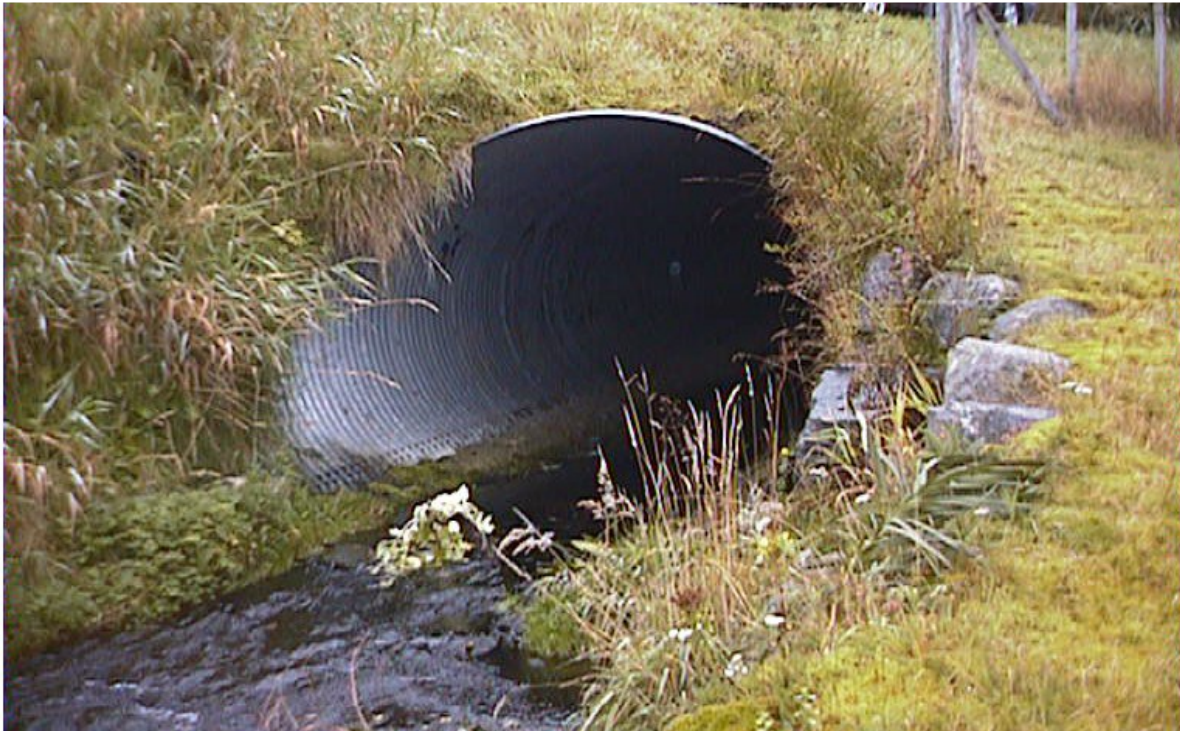
Figur 3-3: Korrugert rør i fylling: Fv. 620 Leikanger i Stad kommune. (Bruarkiv Statens vegvesen)

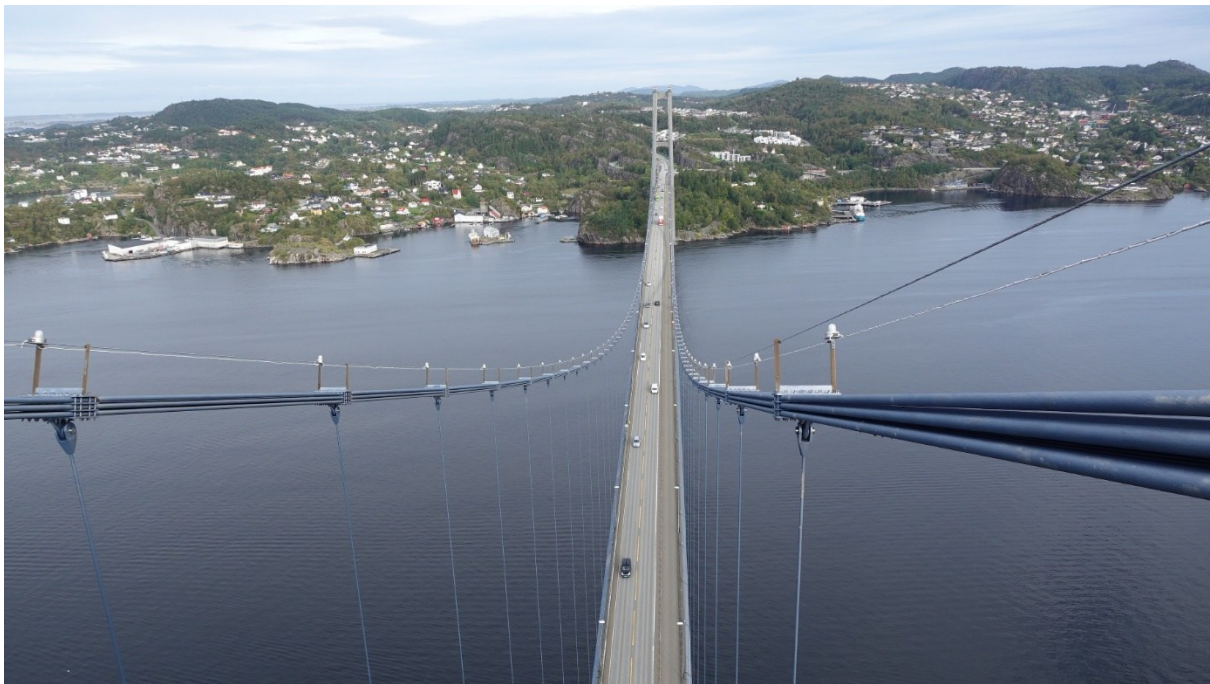
Figur 3-5: Askøybrua (Vestland fylkeskommune)

Askøybrua har ei total lengde på 1057 m, er bygd i 1992, og er ei hengebru som vil trenge stort vedlikehald i løpet av dei neste seks åra, sjå Tabell 4. I løpet av 2025 og 2026 vil øvre hengestengfester skiftast ut og hovudkabel overflatebehandlast. De to store fugene ved tårna vil også bli skifta ut i 2025. Bilete frå av Askøybrua er vist i Figur 3-5. Biletet er teke frå eitt av brutårna.

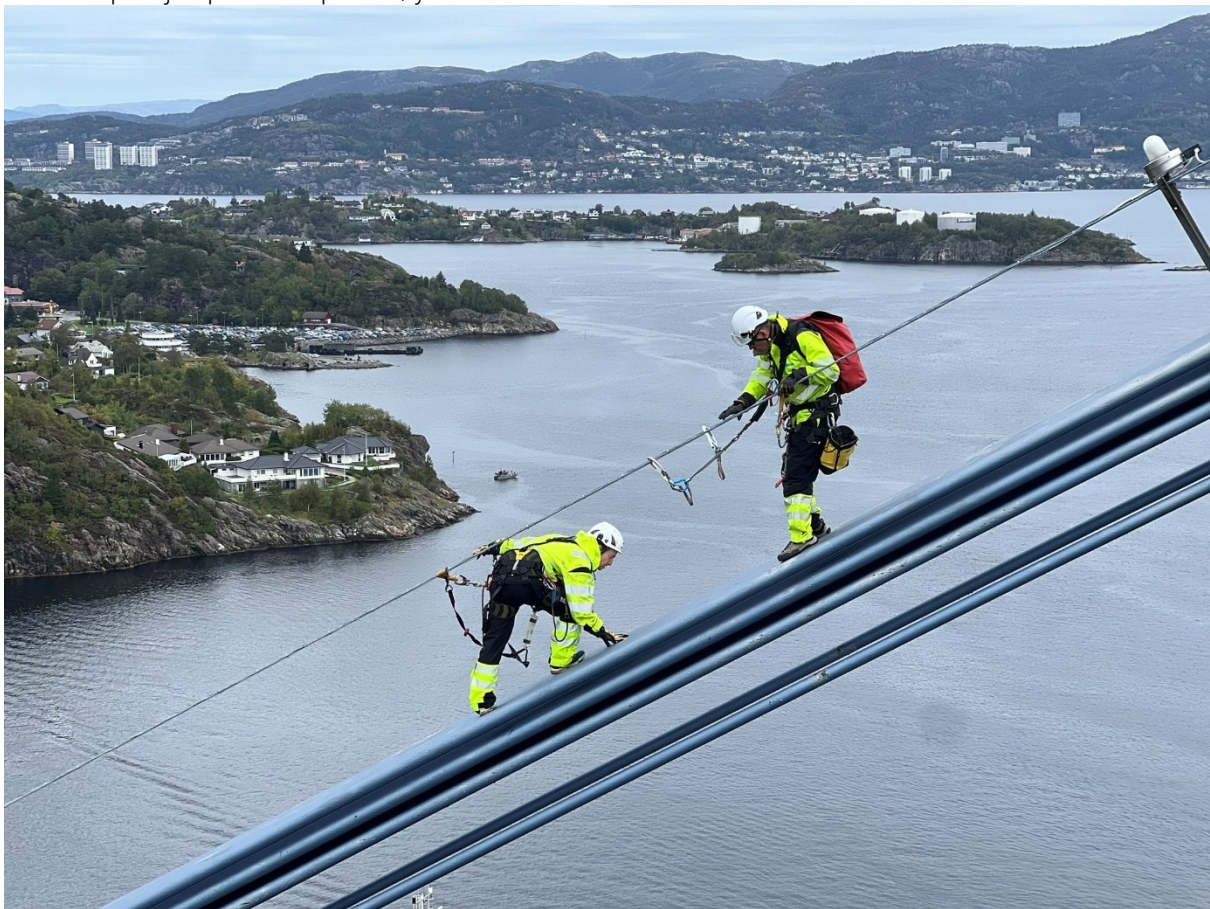
Figur 3-6:Hovudinspesksjon av kablar på Askøybrua (Vestland fylkeskommune).

Det har blitt utført spesialinspeksjon av overflatebehandling av undersida og sidekantane av brukassen og det viser seg at det vil vere naudsynt å skifte ut overflatebehandlinga innan 2031. I tillegg er det fleira andre vedlikeholdstiltak som vil vere naudsynt. Desse er lista opp i Tabell 4. Figur 3-6. er frå hovudinspeksjon på kablar på Askøybrua.

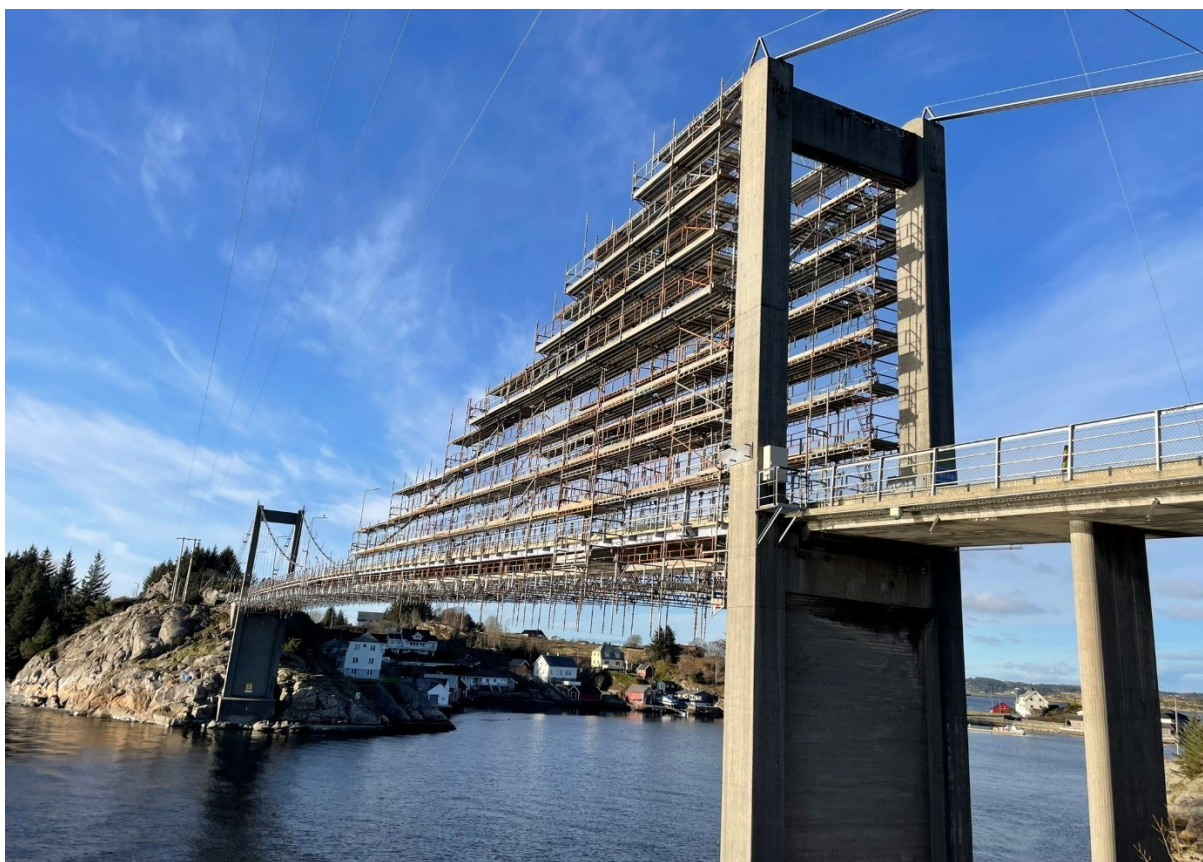
Figur 3-7: Herdla bru, overflatebehandling av hovudkabel og hengestenger (Vestland fylkeskommune).

Overflatebehandling av kabler og hengestenger er omfattande arbeid, som vist i eksempel frå Herdla bru i Figur 3-7.

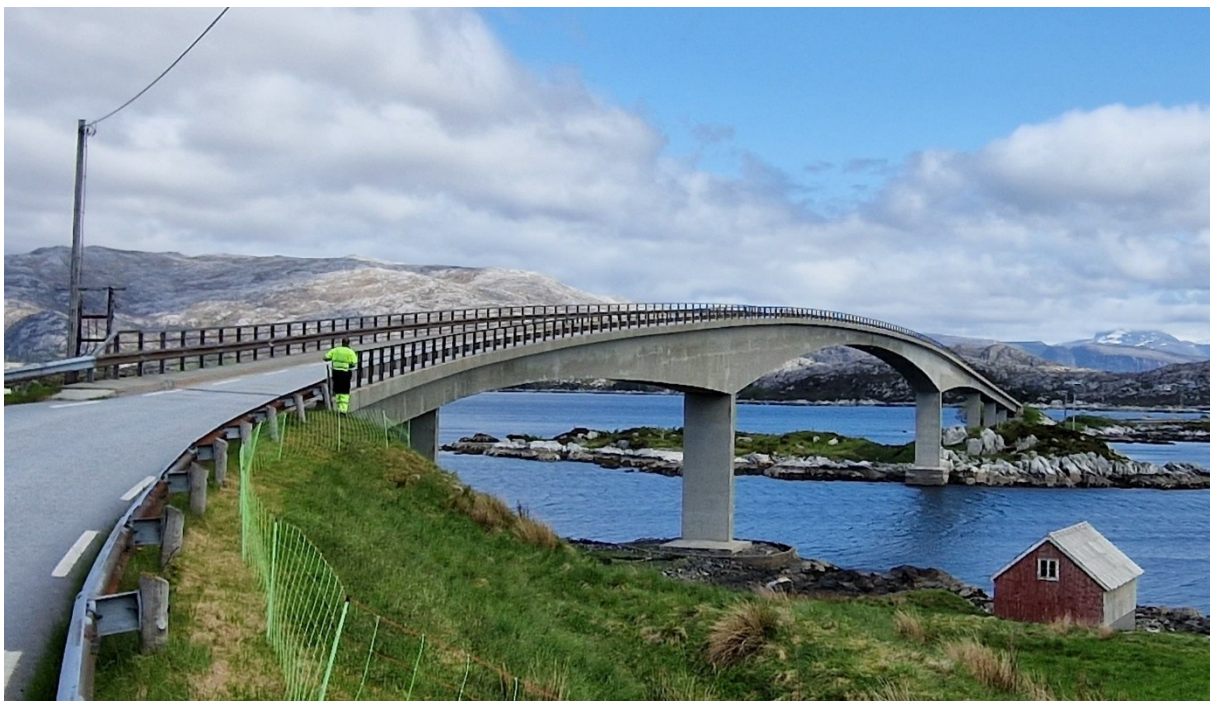
Figur 3-8: Oldersund bru (Vestland fylkeskommune)

Hamrøy og Oldersund er to betongbruer på Bremangerlandet med store skader som er i rask utvikling. Desse bruene har gjennomgått ein spesialinspeksjon og det er rekna igjennom for vurdering av bereevne. På disse bruene ble de i løpet av 2024 og 2025 utført vedlikeholdstiltak med blant anna montering av katodisk beskyttelse. Totalkostnaden for dette ble på ca. 44 mill. Kr.

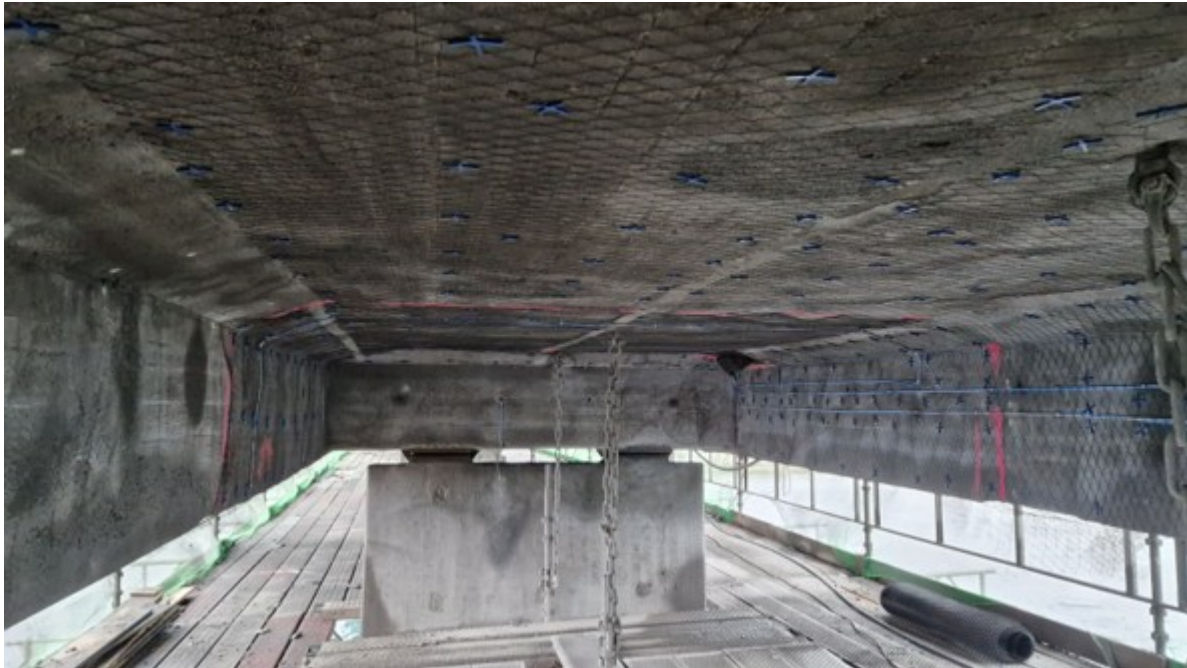
Figur 3-9: Montering av katodisk beskyttelse på Hamrøy bru (Vestland fylkeskommune).

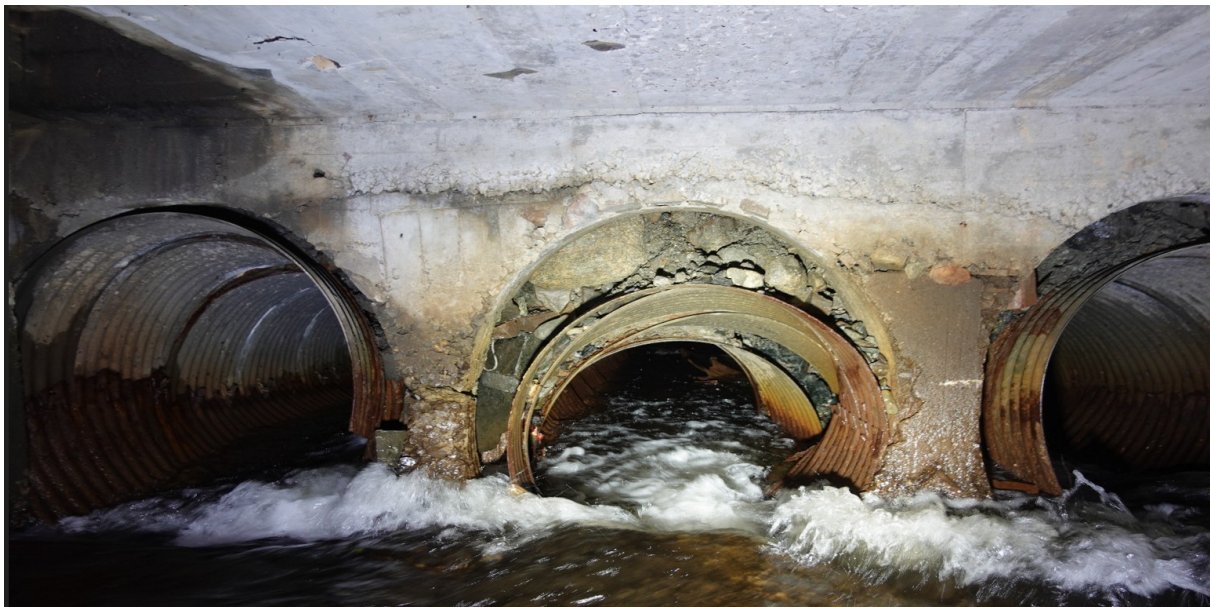
Figur 3-10: Kulvert med røyrsystem ved Osøyro (Vestland fylkeskommune)

Ved Osøyro er det ein kulvert med røyrsystem som treng utskifting. Figur 3-10 viser tilstand til røyrene i dag. Ved utsett utskifting er det fare for kollaps av røyrsystem. 200 års flaum vil gi overfløyming.

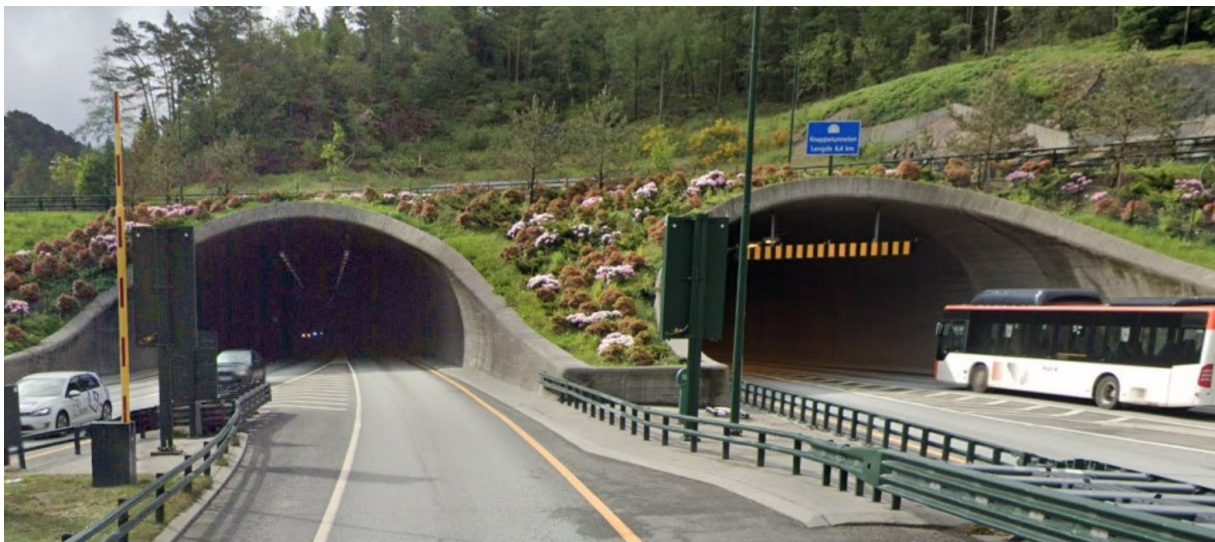
Figur 4-1: Tunnelportalar med bilveg over, fv. 557 Knappetunnelen (Google Street View)

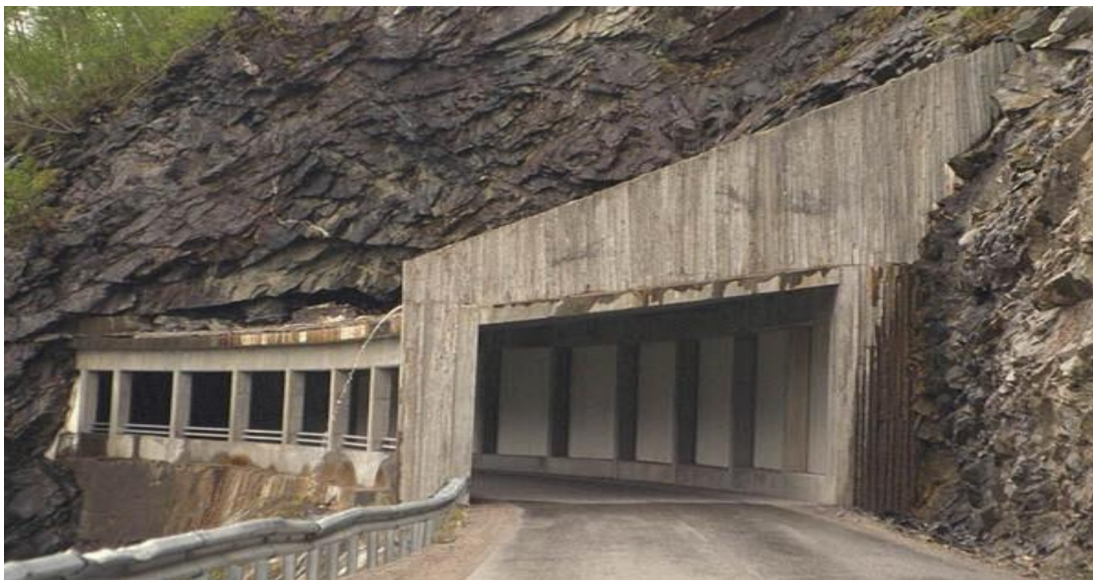
Figur 4-2: Rasoverbygg, langs tidlegare fv. 53 ved Ljoteli i Årdal kommune. Det er bygd ny tunnel som erstattar denne strekinga og det er ikkje lenger trafikk gjennom dette rasoverbygget. (Bruarkiv, Statens vegvesen)

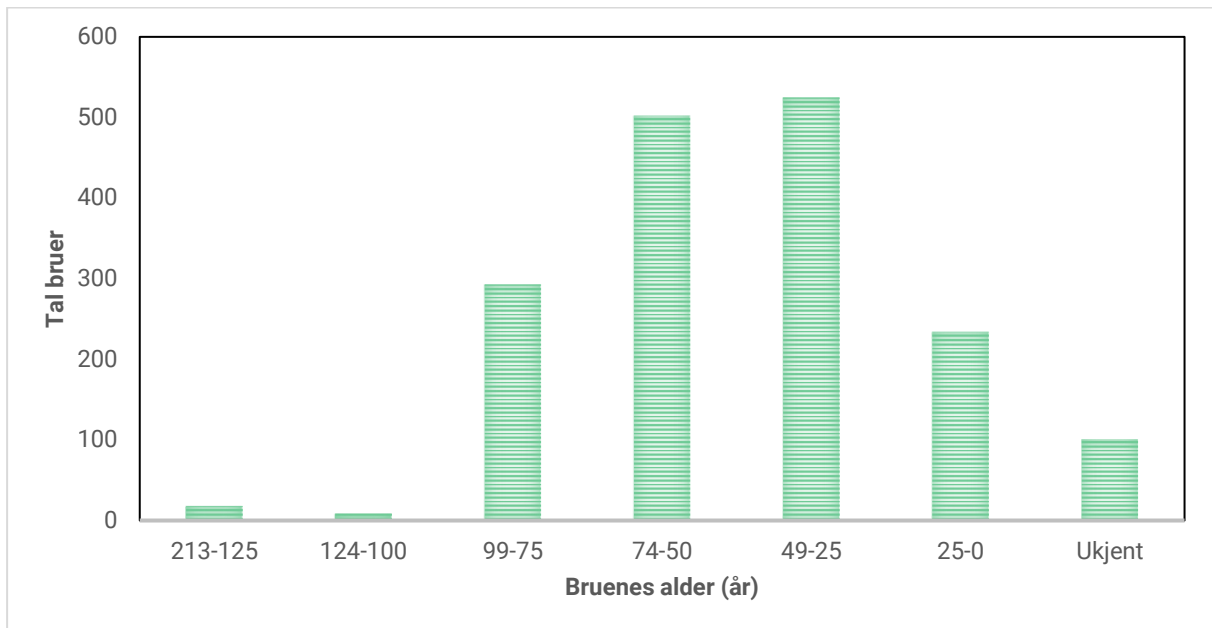
Figur 5-1: tabell som viser aldersfordeling på bruene, bruer med ukjent alder er i all hovudsak gamle bruer. Oversikten omfattar både køyrebruer og gang- og sykkelbruer. Kjelde: Brutus.

Av totalt 2031 bruer på fylkesvegnettet i Vestland er 69 % bygd før 1985, og er dermed over 40 år. 58 % av bruene er over 50 år. På grunn av det store talet av eldre bruer må ein sjå føre seg eit aukande vedlikehaldsbehov.

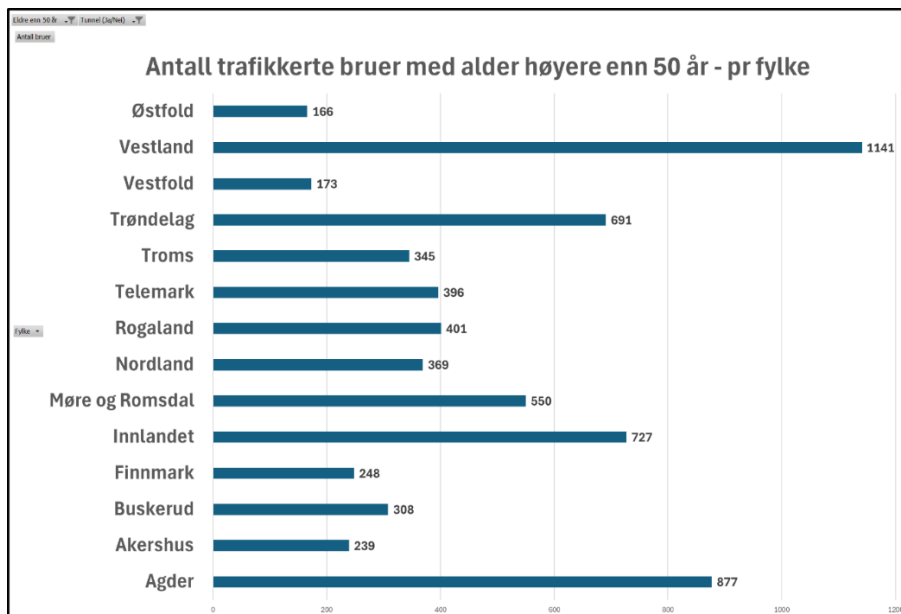
Innlandet fylkeskommune har tatt initiativ til eit nasjonalt bruprogram og gjort ei kartlegging av alder på bruene på fylkesvegnettet i heile landet og kostnader ved å erstatte dei. Som det går fram av tabellen over har Vestland største delen av bruer over 50 år. Eit grovt estimat gir ein kostnad på vel 26 mrd. for å erstatte bruene over 50 år.
